Photo interprétation historique

Lac à Truite d'Irlande

Photo-interprétation historique du Lac à la Truite d'Irlande

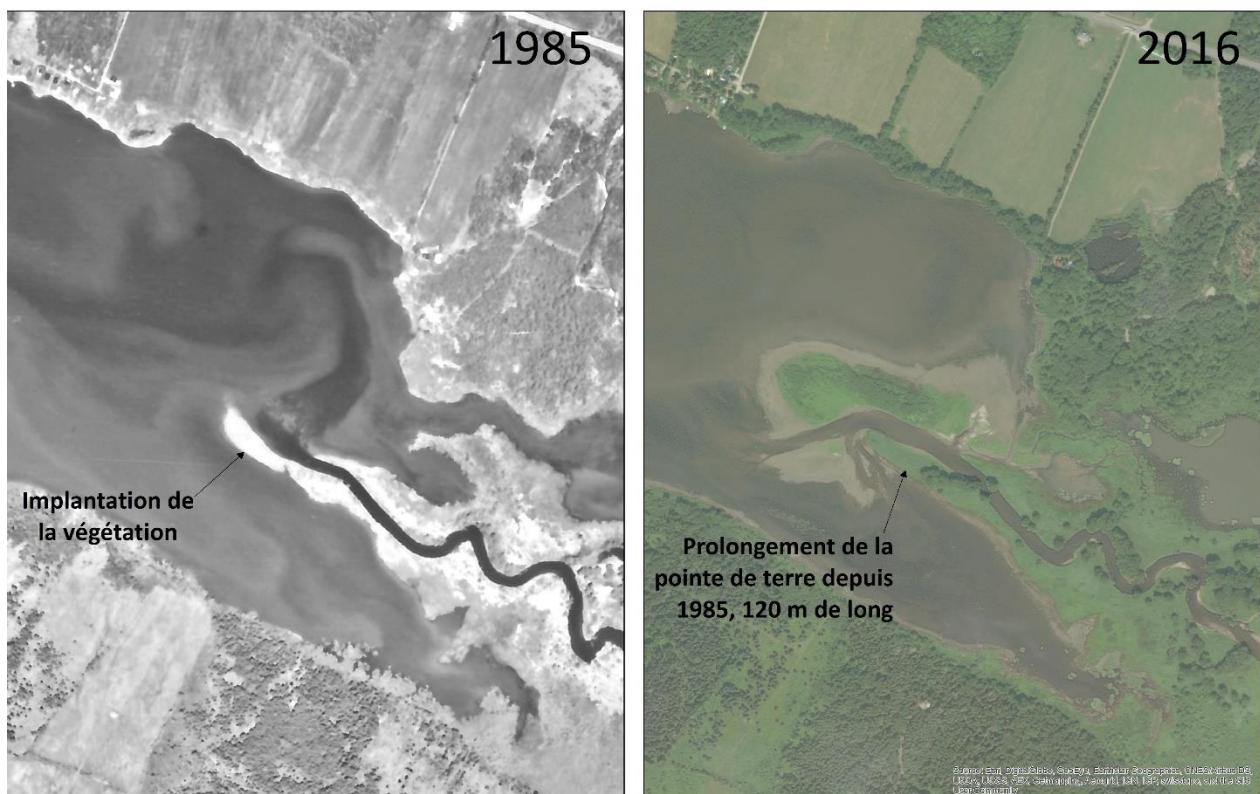
Figure 2 - Évolution de la rive sud entre 1985 et 2016

À l'exutoire de la rivière Bécancour, dans le lac à la Truite, on observe des changements sur la rive sud. Entre 1950 et 2016 la position de la fin de la pointe de terre exondée s'est déplacée de 80 m vers le nord-ouest. La végétation arborescente présente en 1950 à cet endroit est bien visible sur les photos subséquentes. La présence de végétation arbustive ou herbacée au nord-ouest sur les photos de 1985 à 2016 laisse présager de l'accumulation sédimentaire à cet endroit. On estime que l'accumulation sédimentaire a fait progresser la rive sud sur 120 m de longueur durant cette période.

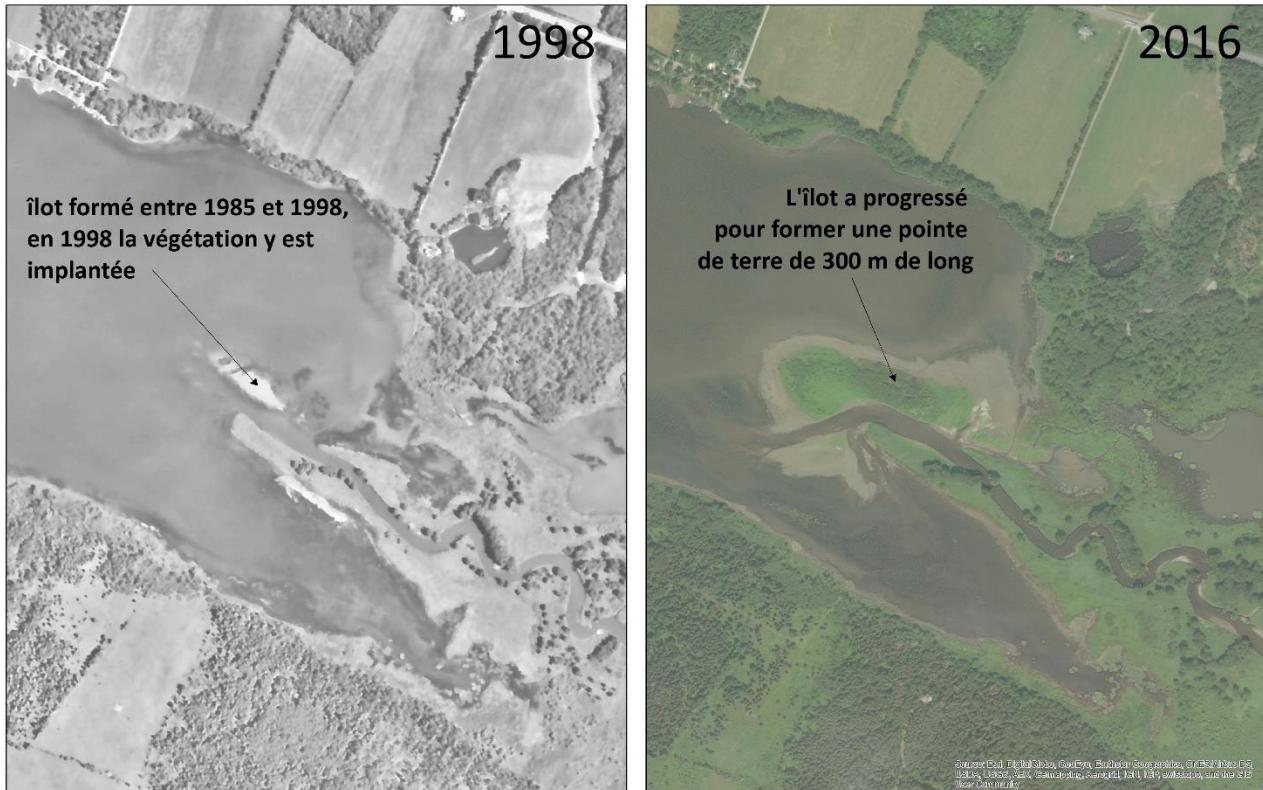
Figure 3 - Formation d'un îlot entre 1985 et 2016

Sur la rive nord, le changement le plus visible est la consolidation d'un îlot formé entre 1985 et 1998. Sur la photo de 1998, le dépôt semble assez stable pour permettre l'implantation de la végétation. Entre 1998 et 2016, cette pointe de terre a progressé de 150 m de longueur, passant de 140 à 300 m, et la végétation arbustive y est bien présente. En 2013, toute cette pointe de terre est inondée, ce qui laisse croire à une faible élévation de cet îlot de terre par rapport au niveau du lac.

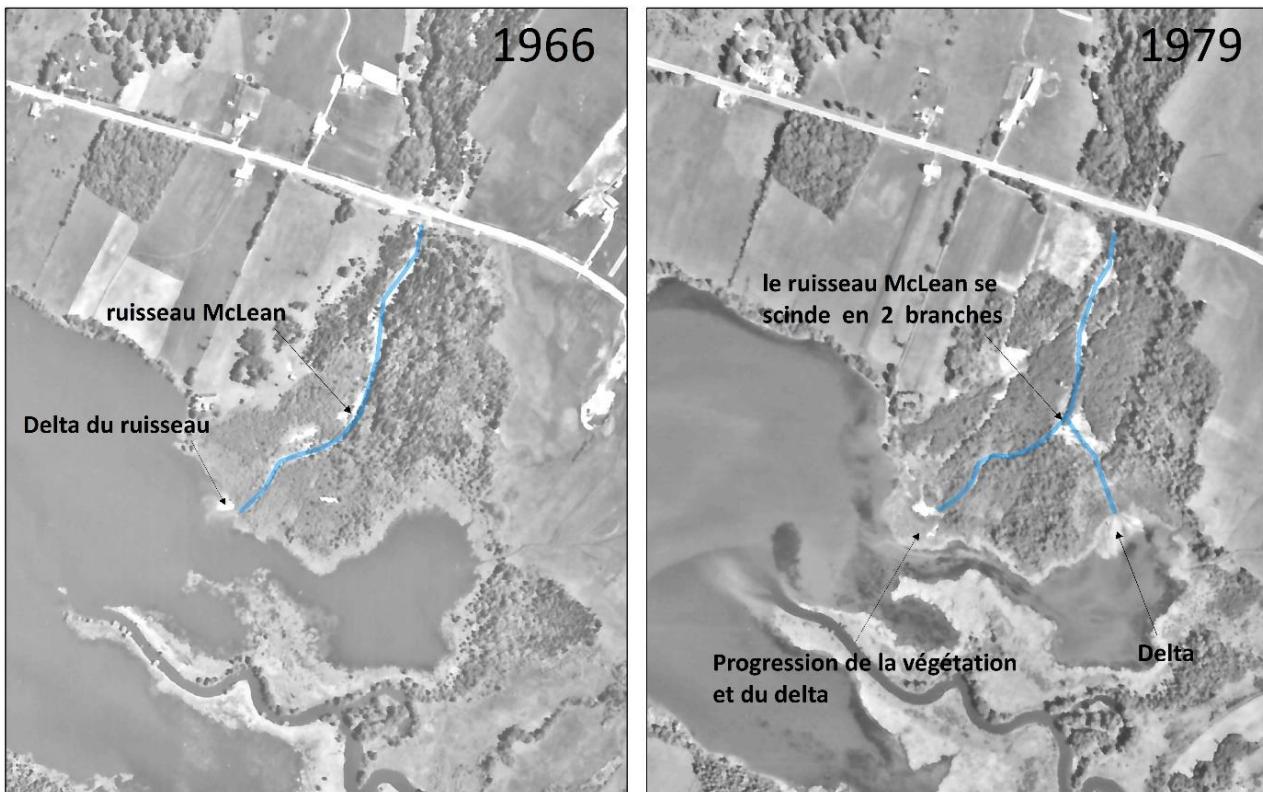
Figure 4 - Évolution de l'exutoire du ruisseau McLean entre 1966 et 1979

En 1950, l'exutoire du delta du ruisseau McLean présente des chenaux anastomosés, ce qui témoigne d'une faible pente et d'une instabilité des sols. La situation qui prévalait en 1950 a été modifiée entre 1966 et 1979. Durant cette période, on observe une progression importante du dépôt de sédiment à la sortie du ruisseau. Les sédiments ont empiété de 70 m sur le lac. La végétation arbustive colonise toute cette pointe de terre en 1979 et elle a évolué jusqu'à aujourd'hui en végétation arborescente. Durant cette même période, l'exutoire du ruisseau a été scindé en deux branches. À l'exutoire de la nouvelle branche, un delta est bien visible.

Sur les photos de 1979 et 1985, l'exutoire du ruisseau semble être la branche située à l'est. Ce changement de tracé semble avoir été une source de sédiments non négligeable, comme en fait foi la présence de deltas sur les photos de 1979 et 1985. La branche située à l'ouest est, depuis 1998, la principale. La seconde branche (à l'est) est toujours présente. Depuis 1998, le ruisseau semble être plus stable et l'accumulation sédimentaire dans le lac moins importante. La présence de végétation arbustive et arborescente joue probablement un rôle important dans la stabilité des sols.

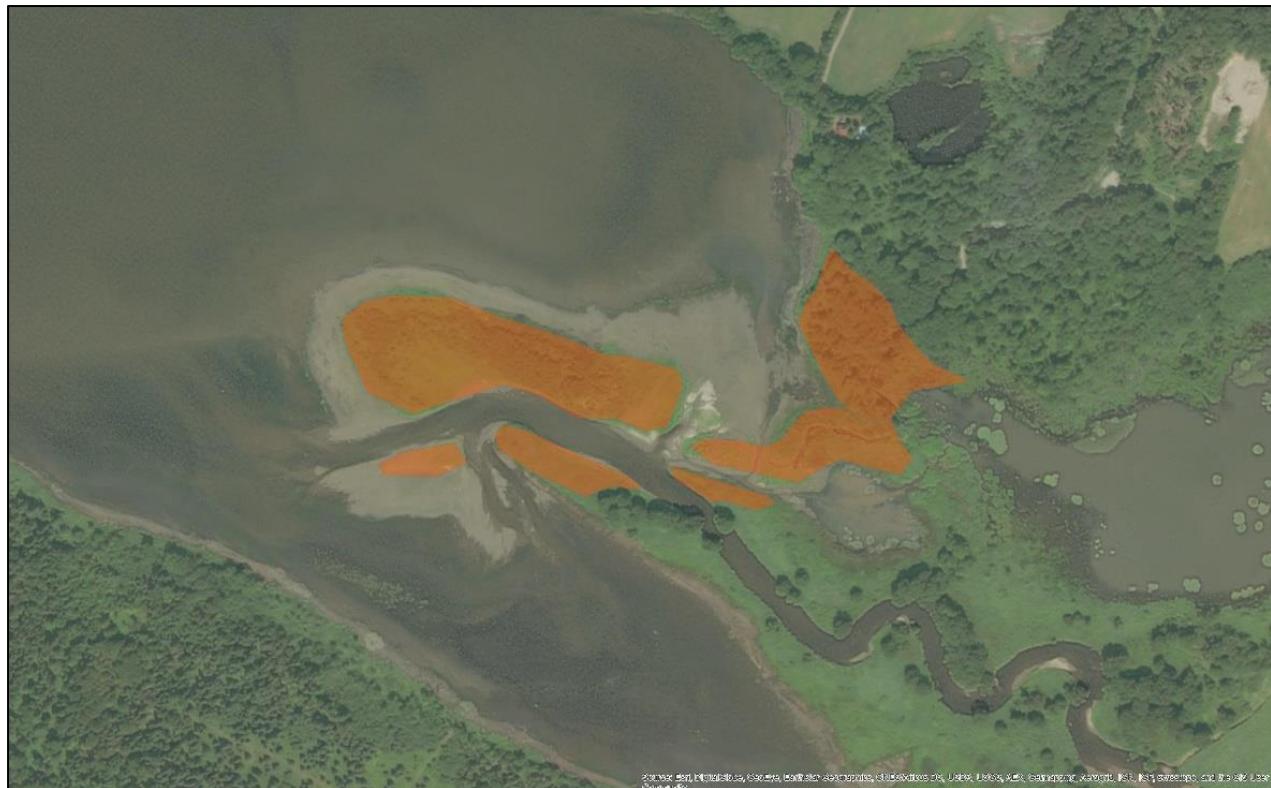
Figure 5 - Progression de la végétation sur le delta de la rivière Bécancour entre 1950 et 2016

L'utilisation de photographie aérienne n'a pas permis de mesurer toute l'ampleur de l'accumulation sédimentaire puisque la majeure partie se trouve sous l'eau. Cependant, en se basant sur l'observation de la végétation, soit la partie exondée des deltas, on peut affirmer que l'accumulation sédimentaire provenant de la rivière Bécancour et du ruisseau McLean a empiété sur plus de 4 ha dans le lac à la Truite d'Irlande entre 1950 et 2016. La progression de la végétation est représentée en orange sur la photo aérienne.

Le delta formé à la sortie de la rivière Bécancour dans le lac à la Truite d'Irlande a progressé entre 1950 et 2016. L'avancée des rives sud et nord ainsi que l'apparition d'un îlot en témoignent. L'endiguement qui a mené à la création de l'étang Stater (1954) et le redressement du ruisseau Bagot sont probablement les événements qui ont eu pour effet d'accélérer le processus d'accumulation sédimentaire dans le lac à la Truite. Le ruisseau McLean a aussi joué un rôle dans la progression des terres sur le lac. La progression survenue entre 1966 et 1979 a probablement été la plus marquante.
