Étude et caractérisation du bassin versant de la rivière au Pin

Mars 2018

Rapport de caractérisation de la Rivière au Pin, 2017

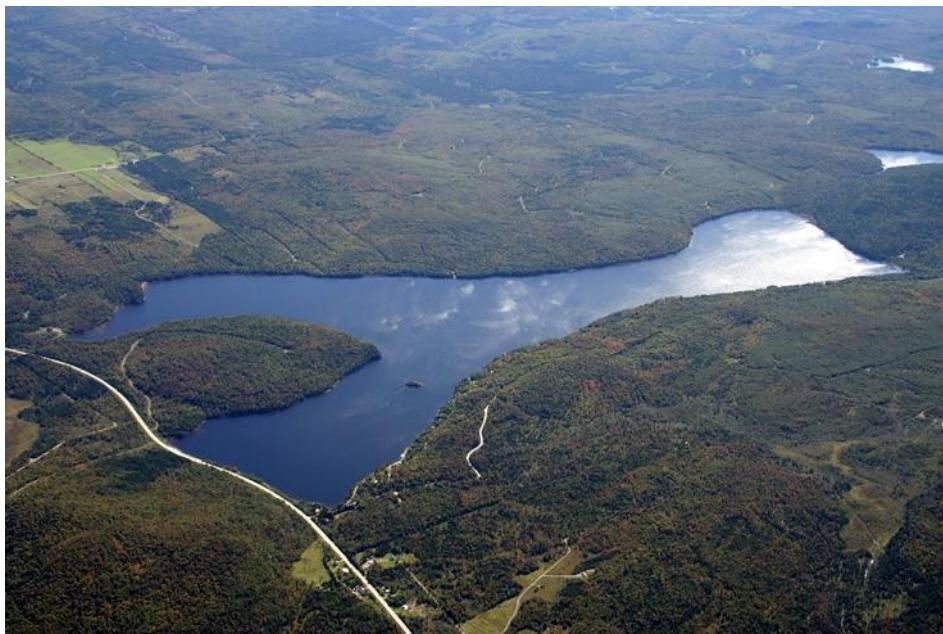
Photo 1 : Vue aérienne du lac Breeches (MRC des Appalaches, s. d. Source : Daniel Lapointe)

Avec sa superficie de 2,3 km² le lac Breeches est le plus grand lac du bassin versant à l'étude. Le lac possède une profondeur maximale de 31 m et une profondeur moyenne de 13 m (Figure 6). Localisé dans la municipalité de Saint-Jacques-le-Majeur-de-Wolfestown, il est caractérisé par une forme se divisant en deux branches vers l'est avec une longueur de 3,1 km et une largeur de 1,3 km. La majeure partie des rives du lac sont naturelles, à l'exception de la rive ouest du lac où quelque 40 chalets y sont construits. Les données physico-chimiques obtenues laissent croire que le lac Breeches est oligotrophe (Roberge, Major, Collin, & Rondeau, 2005).

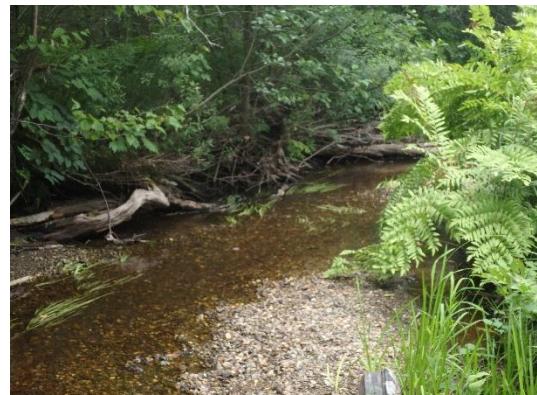
Photo 2: Décharge du lac Sunday (Source : GROBEC)

Le lac Breeches possède onze tributaires et un émissaire. Le tributaire principale, la décharge du lac Sunday, est un petit cours d'eau à l'extrémité sud du lac. D'une longueur de 1,1 km, il a une largeur moyenne de 2 m, une profondeur moyenne de 35 cm et est principalement composé de gravier et de sable.

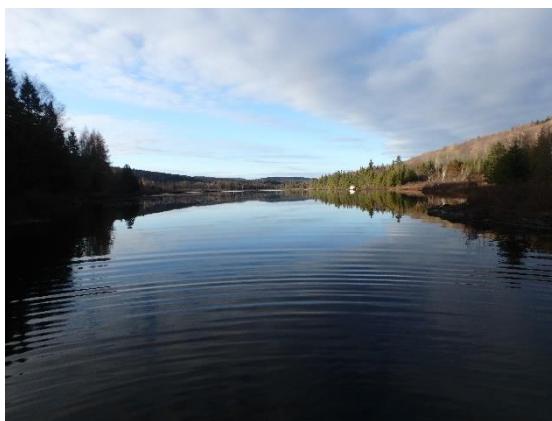
Photo 4: Lac Morin (Source : GROBEC)

Le lac Morin est situé à Saint-Julien, entre le 4^e rang et le chemin Gosford. D'une superficie de 8,48 ha, il est à une élévation de 365 m. Le lac Morin se jette dans le ruisseau Morin. Une seule résidence se trouve en bordure du lac (Photo 4). Un seuil, d'aspect artificiel, contrôle le niveau d'eau du lac à l'exutoire vers le ruisseau Morin (Photo 5).

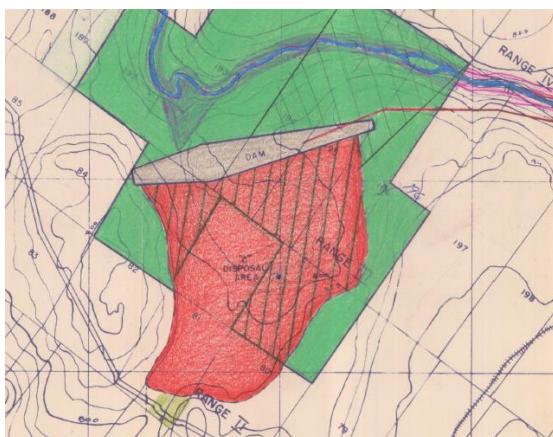
Photo 6: Plan du site d'enfouissement C. (Source : Centre d'archives de la région de Thetford-Fonds Alfred Lloyd Penhale)

Le lac de l'Amiante a été créé en 1954 par la *United Asbestos* et l'*American Smelting and Refining Co.* lors des travaux de drainage du lac Noir. Le site, baptisé « Site d'enfouissement C », ou « C Dam », a une superficie de 1.9 km². Une digue a été construite au nord du site pour retenir l'eau (Photo 6). Le lac de l'Amiante est un vestige de la vidange du lac Noir qui a eu lieu de 1955 à 1959 durant laquelle 23 000 000 m³ de boues auraient été aspirés et rejetés en bordure de la rivière Bécancour (Fortier, 1983). Ce site permettait de recevoir, du lac Noir, la boue diluée avec l'eau, où les sédiments se déposaient au fond. L'eau était ensuite retournée au lac Noir par un système d'évacuation souterraine afin de diluer la boue du lac (Photo 7).

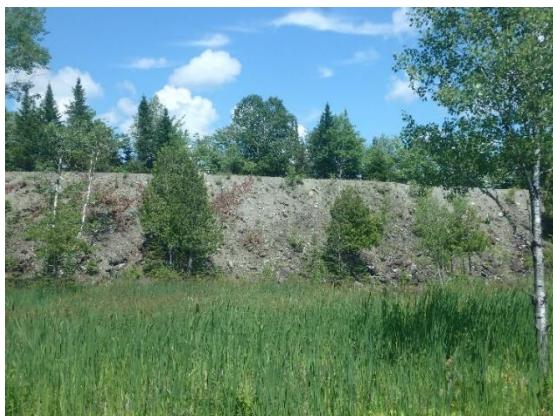
Photo 8: Digue du lac de l'Amiante (Source : GROBEC)

Des digues supplémentaires ont été ajoutées ensuite du côté sud du site (Photo 8). De nos jours, le lac de l'Amiante est un grand milieu humide (Photo 9). Par contre, il a été impossible de confirmer que la connexion hydraulique vers le cours d'eau « Penhole Brook » est toujours présente.

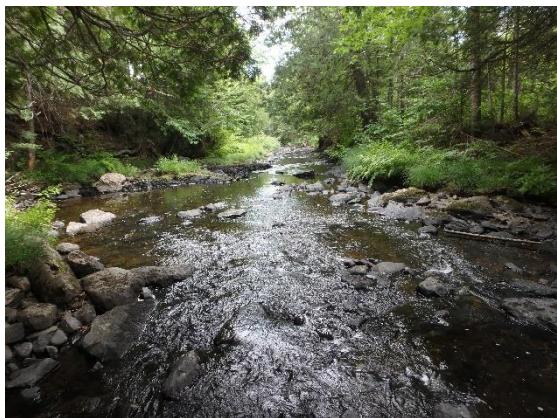
Photo 12 **Rivière au Pin, section amont.**

Les faciès d'écoulement de la rivière au Pin changent considérablement de l'amont vers l'aval. En tête de la rivière, près de la station #106, le cours d'eau est composé principalement de fosses et de radiers (Photo 12). Vers l'aval, passé le pont de la route du chemin Bennett, le cours d'eau est principalement plat et anastomosé (Photo 13).

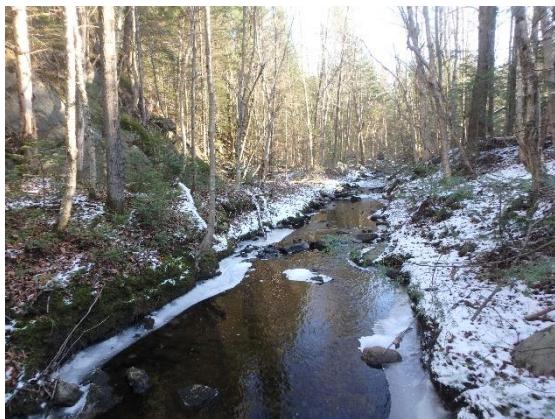
Photo 14

Inversement, la rivière Blanche est, en tête et au centre du bassin, peu large et profonde, et composée de radiers (Photo 14). Passé l'embouchure du ruisseau Morin, la rivière devient plus large, encaissée et on observe la présence de rapides et de seuils (Photo 15).

Rivière Blanche, section amont.

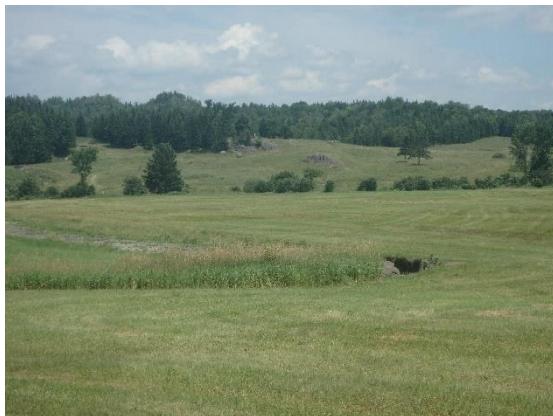
Photo 16 : Bande riveraine absente dans le bassin versant de la rivière au Pin

Un total de 40,1 km linéaires de cours d'eau avec des bandes riveraines absentes ou déficientes a été répertorié dans le bassin versant, soit 25,4 km dans le bassin versant de la rivière Blanche, et 14,6 km dans le bassin versant de la rivière au Pin (Figure 15). Les bandes riveraines problématiques sont principalement dans les secteurs agricoles (Photo 16), où même certaines sections sont accessibles aux animaux (Photo 17).

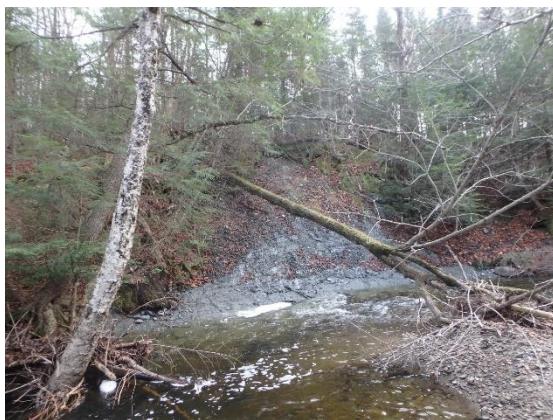
Photo 18 Site d'érosions sur le ruisseau Morin

Plusieurs foyers d'érosions, incluant des sapements, décrochement et décrochement majeur, ont été identifiés dans le bassin versant et sont présentés dans la Figure 15. Le ruisseau Morin présentait plusieurs sites d'érosions (Photo 18).

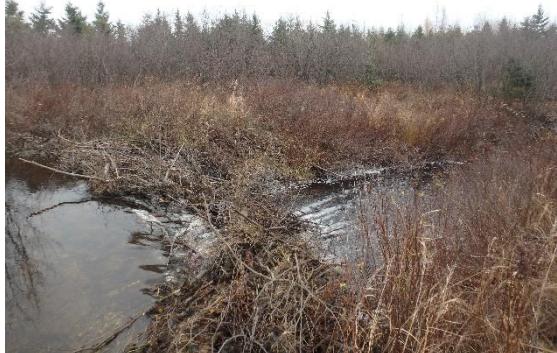
Photo 21 : Barrage de castor sur le ruisseau Grimard

De plus, un barrage de castor (Photo 21), presque à mi-chemin du ruisseau Grimard, modifie le débit, le faciès et la circulation du poisson dans la section amont du cours d'eau (Photo 22).
