# RAPPORT DE SUIVI DE LA QUALITÉ DE L'EAU LAC À LA TRUITE D'IRLANDE 2018

*RAPPORT 2018*

**Association de Protection du Lac à la Truite d'Irlande (APLTI)**

**Volet 4 du Projet Agir-Ensemble-Haute Bécancour, Été 2018**

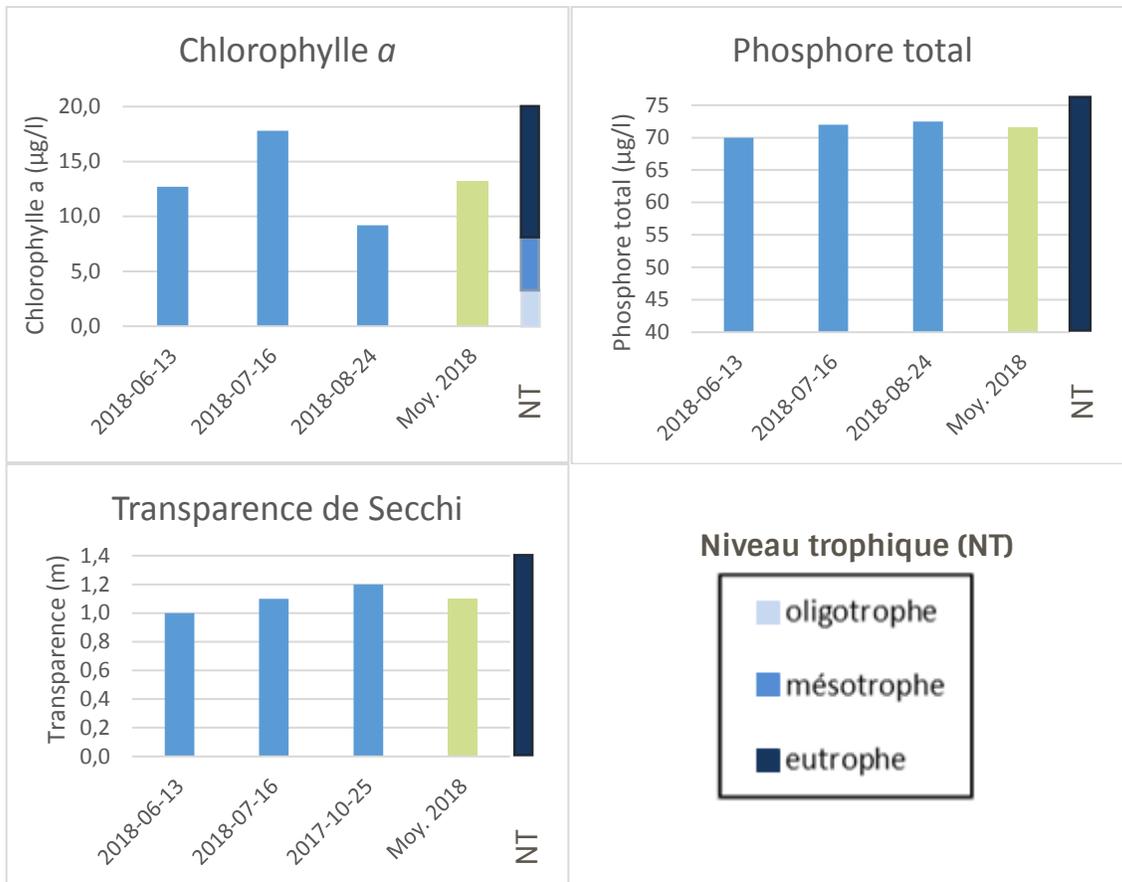
La figure 1 présentée ci-dessous permet de décortiquer plus en détail l'indice d'état trophique moyen obtenu (IET = 60,12), en comparant chaque paramètre impliqué (phosphore total, chlorophylle *a* et transparence de l'eau) à l'échelle de classement du niveau trophique des lacs du MELCC.

**Figure 1. Comparaison des paramètres physico-chimiques du lac à la Truite d'Irlande en 2018 à l'échelle de classement des niveaux trophiques d'un lac du MELCC.**

Pour l'année 2018, l'indice d'état trophique (IET) moyen calculé est de 60,12. Ce résultat classe le lac au stade eutrophe (tableau 3), ce qui correspond aux résultats de 2017. Tous les indicateurs de l'IET, pris indépendamment, placent également le lac dans cette catégorie.

La moyenne de concentration en chlorophylle *a* enregistrée en 2018 est de 13,2 µg/l. Cette mesure indique un niveau de productivité élevé, typique des lacs eutrophes.

La concentration moyenne en phosphore total pour 2018 est de 72 µg/l. Bien que cette moyenne soit moins élevée qu'en 2017, elle demeure très élevée et contribue à l'accélération de l'eutrophisation du lac.

La transparence moyenne du lac à la Truite d'Irlande en 2018 est de 1,1 m, soit plus du double de l'année 2017. Toutefois, il s'agit de nouveau d'une mesure très faible, typique des lacs eutrophes.

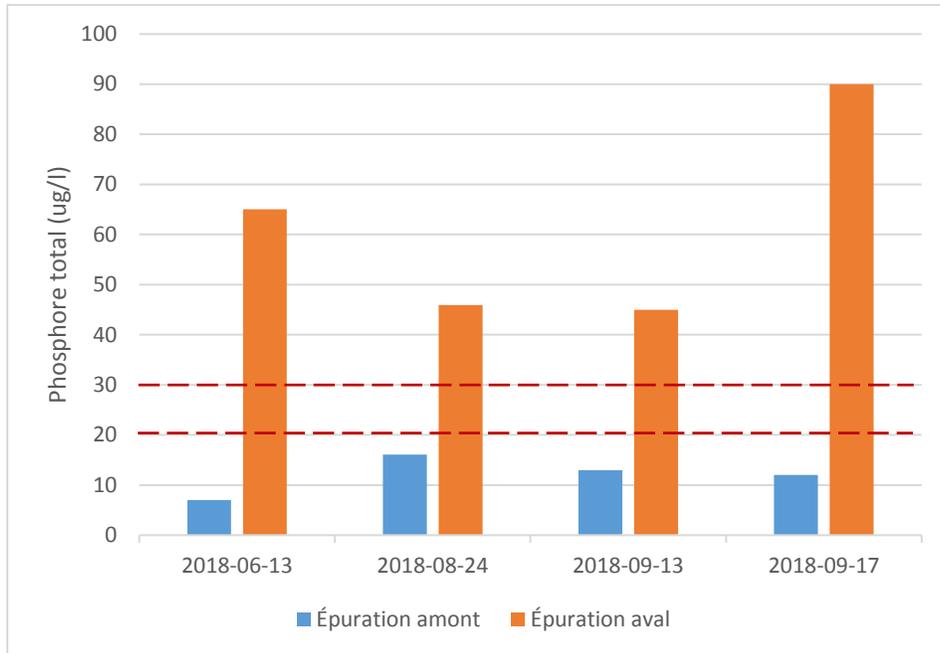
Figure 2. Évolution du phosphore total en amont et en aval de la station d'épuration

À la station Épuration amont, pour les concentrations en coliformes fécaux, on observe un dépassement de la norme pour tous usages en temps de pluie (17 juin) et des dépassements de la norme pour contacts directs les 13 et 17 septembre (figure 3). Aucune des mesures de phosphore effectuées en 2018 à cette station ne dépasse la norme du MELCC (figure 2).

Les mesures de phosphore total prises sur la rivière Bécancour à la hauteur de la station d'épuration en 2018 montrent clairement une augmentation du phosphore entre l'amont et l'aval (figure 2). **Tout indique que l'émissaire de la station d'épuration émet des quantités élevées de phosphore dans la rivière Bécancour.** Le relâcher de grandes quantités de phosphore, un nutriment essentiel à la croissance des plantes, comporte d'abord des risques pour la vie aquatique dans le cours d'eau, car les taux de phosphore observés dépassent largement la norme de 30 µg/l qui favorise une croissance excessive de plantes aquatiques et peut modifier les habitats. De plus, la rivière Bécancour est un important tributaire du lac à la Truite d'Irlande où on observe des niveaux très élevés de phosphore total dans nos mesures à la fosse. L'injection massive de phosphore contribue donc directement à l'accélération du processus d'eutrophisation du lac, dont le stade de vieillissement est déjà avancé. Les mesures du Réseau Rivières (APLTI, 2018) montrent bien l'effet de la station

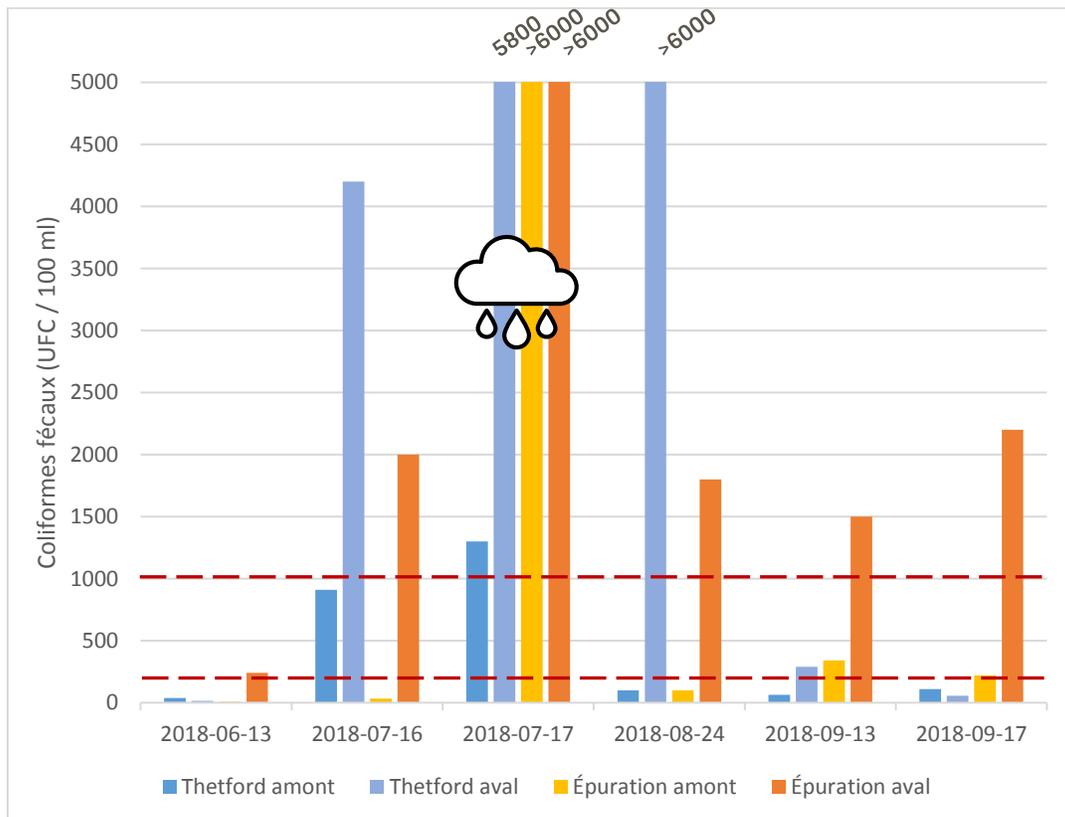
Figure 3. Évolution de la concentration en coliformes fécaux entre les stations Thetford amont et Épuration aval en 2018

**Les mesures de coliformes fécaux prises sur la rivière Bécancour sont tout aussi inquiétantes.** En effet, pour 15 des 24 prélèvements en 2018, on observe des dépassements des normes pour les contacts directs (> 200 UFC/100 ml) et dans 10 de ces cas, il s'agit d'un dépassement de la norme la plus élevée limitant tous les usages (> 1000 UFC/100 ml). La figure 3 montre bien l'impact du milieu urbain sur la qualité bactériologique de l'eau avec des mesures très élevées en aval de Thetford Mines autant en temps de pluie qu'en temps sec, mais montre aussi l'amplification de la problématique des coliformes fécaux par la station d'épuration. Les concentrations obtenues en aval de la station sont systématiquement plus élevées qu'en amont, indiquant possiblement un problème de performance de la station. **De plus, en temps de pluie, les niveaux de concentration explosent pour atteindre parfois plus de 6000 UFC / 100 ml. Il va sans dire qu'il faut éviter tout contact avec l'eau de la rivière Bécancour dans ce secteur en cas de pluie abondante, probablement plus de 20 mm en 24 h.** Les données obtenues du Réseau Rivières pour la station Marcheterre montrent encore une fois l'impact négatif de la station d'épuration sur la qualité d'eau de la rivière, avec des dépassements systématiques de la norme de 200 UFC/100 ml tout au long de l'année, les niveaux atteignant des sommets inquiétants (jusqu'à plus de 6000 UFC/100 ml) en dehors de la période estivale.

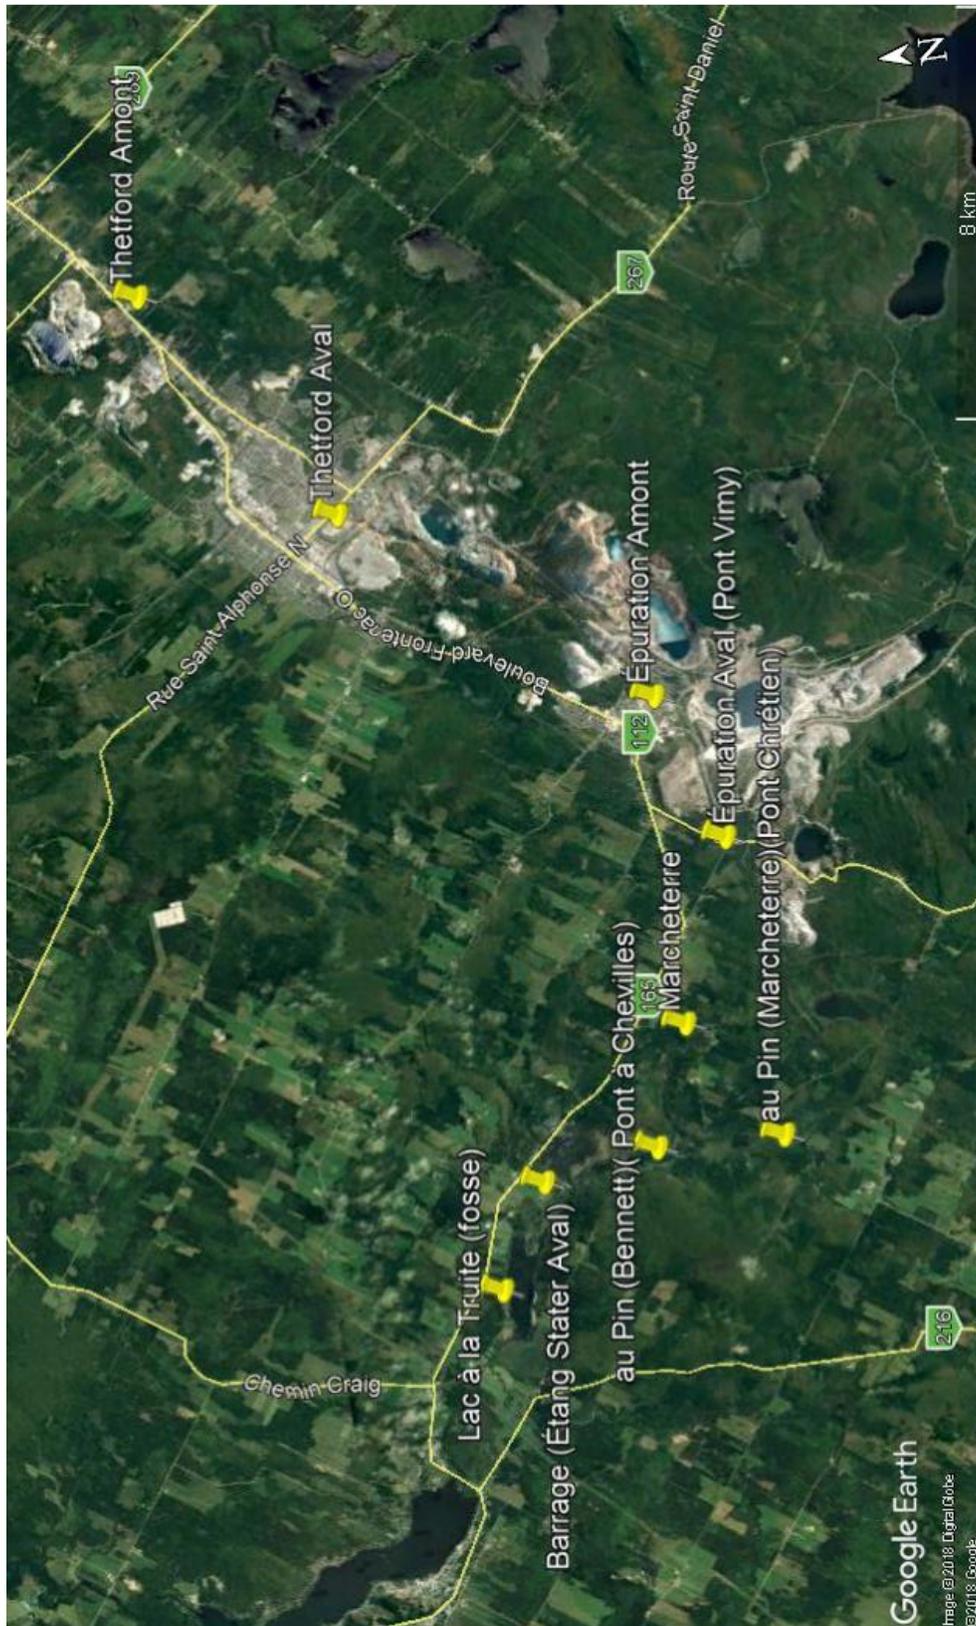
Figure 1. Carte des stations d'échantillonnage du suivi de qualité de l'eau du lac à la Truite d'Irlande en 2018

Vous trouverez le plan des stations d'échantillonnage en annexe 1.
