## Diagnostic d'un tronçon problématique de la rivière Bécancour (secteur Haute Bécancour)

# Diagnostic d'un tronçon problématique de la rivière Bécancour

*RAPPORT final*

**Association de Protection du lac à la Truite d'Irlande**

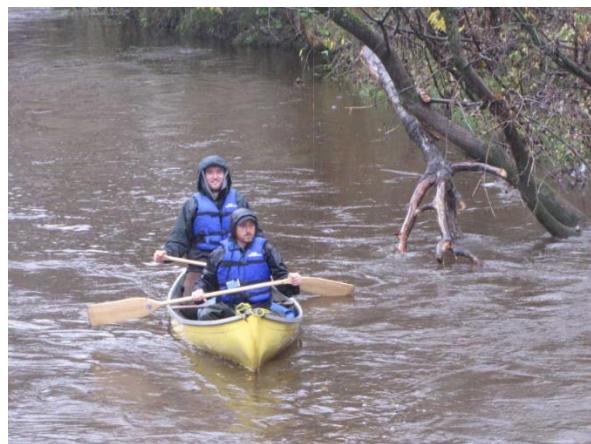
Figure 2. Photo prise lors de l'inventaire terrain

Le tronçon de la rivière Bécancour séparant les stations « épuration aval » et « Marcheterre » d'une longueur d'environ 5,8 km a été inventorié en canot. L'inventaire a été réalisé le 11 octobre 2018 alors qu'il pleuvait abondamment (plus de 45 mm de pluie au total le jour de l'inventaire et dans les 24 h précédent). L'inventaire a été effectué en période de fortes pluies afin de localiser les arrivées d'eau turbides le long du parcours de la rivière. Au cours de cette visite, toutes les problématiques identifiées sur le terrain ont été notées. Pour chacune d'entre elles, les coordonnées GPS et des photos ont été prises.

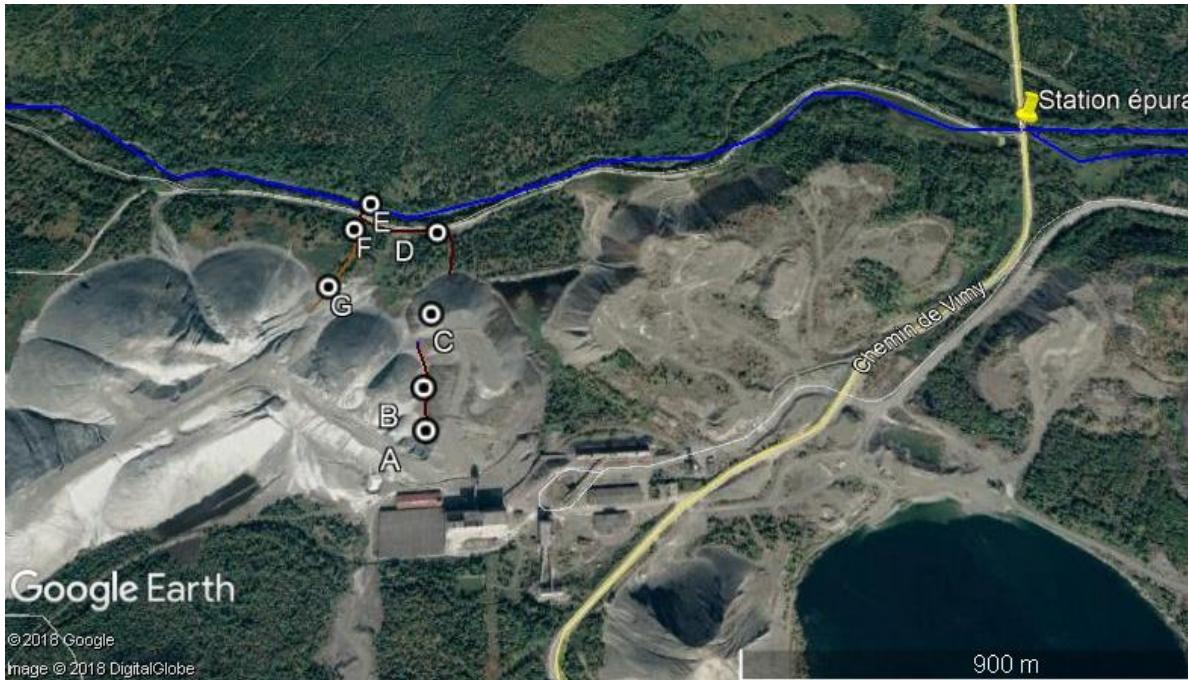
Figure 3. Localisation du tributaire problématique et points descriptifs

Sur les deux premiers kilomètres du tronçon à l'étude, la rivière Bécancour longe un secteur minier sur son côté sud. Ce secteur minier fait partie de trois différentes municipalités, soit Thetford-Mines, Irlande et Saint-Joseph-de-Coleraine. Pour tout le reste de la zone d'étude, la rivière s'écoule uniquement en milieu forestier. Les bandes riveraines y sont naturelles et d'excellente qualité. Il n'y a aucune activité agricole à proximité de la rivière dans ce secteur et aucun développement résidentiel. Les activités forestières y sont peu intenses et les coupes observées près de la rivière étaient seulement des coupes de jardinage ayant très peu d'impact sur la qualité de l'eau. Les tributaires qui se déversent dans la rivière dans ce tronçon étaient donc tous relativement clairs malgré les fortes précipitations à l'exception d'un. Ce tributaire était très turbide, avait un fort débit et il s'écoulait du côté sud de la rivière dans le secteur où se trouve d'importantes haldes minières. L'arrivée de ce tributaire problématique créait un panache de sédiments dans la rivière Bécancour. Ce tributaire a été remonté à pied. Voici son parcours et une description avec photos.

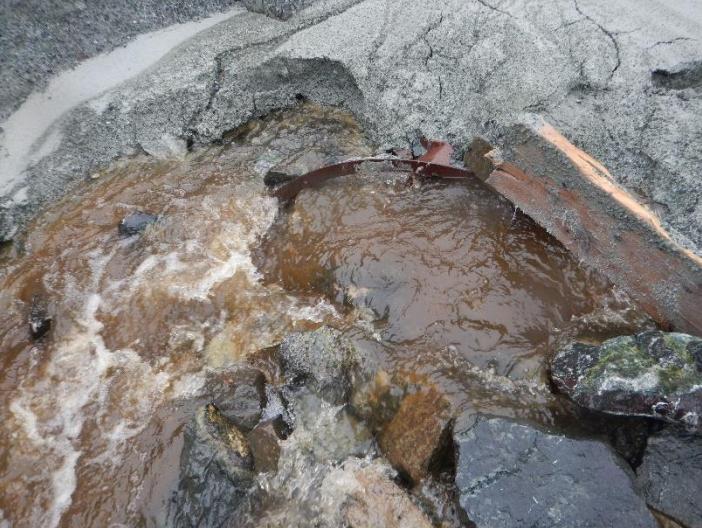
A	Description
	Le tributaire sort d'une canalisation enfouie. L'eau est déjà très turbide à sa sortie. La provenance de cette eau est inconnue pour le moment. Il pourrait s'agir d'un cours d'eau canalisé, des eaux de drainage d'aires minières ou d'eau de pompage. Il sera important de trouver la provenance de cette eau afin de vérifier les sources de contamination potentielles et pour identifier la meilleure solution possible pour que cette eau arrive propre à la rivière Bécancour.

L'analyse des photos aériennes ne nous permet pas de connaître la provenance de l'eau qui sort de la canalisation (cours d'eau, drainage seulement ou les deux). La première étape serait donc de vérifier la provenance de cette eau. L'eau est déjà turbide à la sortie du vieux tuyau ce qui indique la présence d'autres problématiques en amont de la canalisation ou le long du parcours de la canalisation. Il y aura alors des actions à prendre dans le bassin versant en amont afin de contrer les apports en sédiments et potentiellement d'autres types de contaminants. Le plus simple serait de demander à la compagnie minière des plans de cette canalisation ainsi que des plans de drainage du secteur. Sinon, le drainage et la présence de cours d'eau pourraient être déterminés par un inventaire terrain, mais cette option doit être discutée avec la compagnie minière (droit de passage, dangers possibles, etc.).

L'inventaire terrain réalisé en octobre 2018 a permis de déterminer que ce tributaire est problématique au niveau des matières en suspension en période de pluie. Cependant, celui-ci s'écoule à travers des résidus miniers et la sortie de la canalisation se situe à environ 100 m en aval d'un bâtiment qui était utilisé pour des activités minières. Il est donc possible que d'autres contaminants se retrouvent dans ce tributaire. À la suite de la visite terrain du RAPPEL, le MELCC a été informé de la situation et des employés se sont rendus sur place pour constater la problématique et pour procéder à des analyses d'eau. Les concentrations en fer, en magnésium et en manganèse ont été mesurées dans l'eau et un test d'écotoxicologie sur les daphnées a été réalisé. Les résultats n'ont montré aucun problème pour ces paramètres. Cependant, l'échantillonnage a été réalisé par temps sec et davantage de paramètres devraient être mesurés. Nous recommandons de procéder à une campagne d'échantillonnage au printemps 2019 à la fonte des neiges lors de fortes pluies et de mesurer les paramètres suivants dans le tributaire près de son embouchure dans la Bécancour :

Une fois la provenance de l'eau déterminée et les contaminants identifiés, il sera possible de déterminer les actions adéquates afin de limiter les apports à la rivière Bécancour. Pour la partie du tributaire connue, soit des points A à E sur la figure 2, il y a deux options possibles pour éviter les apports en sédiments des haldes :

- 1) Aménager un lit d'écoulement stable et végétaliser les haldes de part et d'autre de l'écoulement ;
- 2) Poursuivre la canalisation du point D jusqu'au milieu naturel en aval des haldes. Pour se faire, il faudrait s'assurer que la canalisation existante est encore en bon état. Sinon, il faudrait réinstaller une canalisation sur toute la longueur du secteur perturbé par les haldes. Cette option est dispendieuse, mais beaucoup moins que l'option 1. S'il s'agit d'un cours d'eau, l'option 1 est beaucoup mieux au point de vue de l'écosystème aquatique. De plus, si c'est un cours d'eau, un certificat d'autorisation devra être obtenu pour procéder à ces travaux.

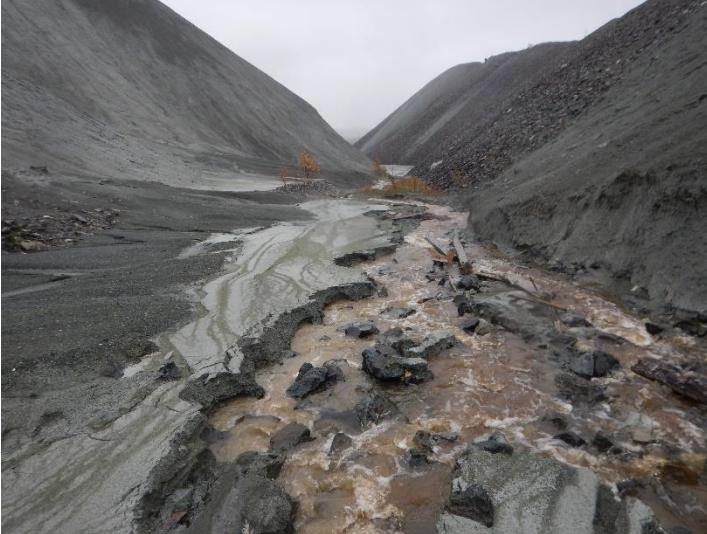
<b>B</b>	<b>Description</b>

<p>L'eau s'écoule dans les résidus miniers sur une distance d'environ 190 m, elle érode les surfaces et se charge davantage en sédiments. De plus, l'érosion des talus en pente forte des haldes de part et d'autre de ce canal d'écoulement s'érodent en temps de pluie, ce qui augmente les apports en sédiments.</p>

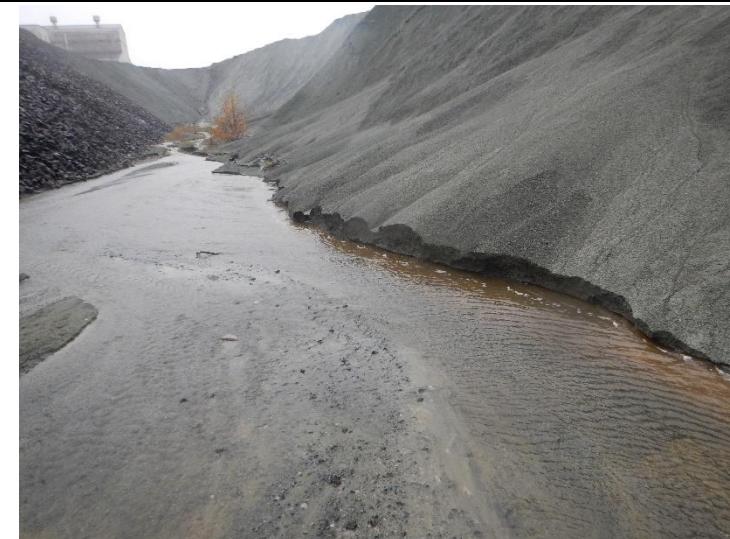
C	Description
	L'eau s'infiltra à travers la halde et s'écoule à travers celle-ci sur une distance d'environ 150 m. Il était difficile à dire visuellement si ce passage de l'eau à travers la halde contribuait à la rendre plus turbide ou moins turbide.

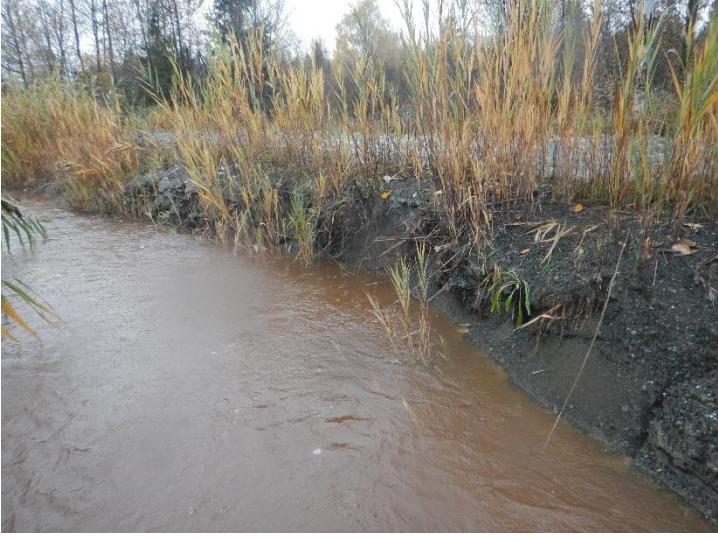
D	Description

<p>Érosion importante du talus du chemin causée par l'arrivée du tributaire dans le fossé de celui-ci (le courant frappe et érode le talus). Des sédiments sont entraînés vers la rivière Bécancour.</p>
E	Description

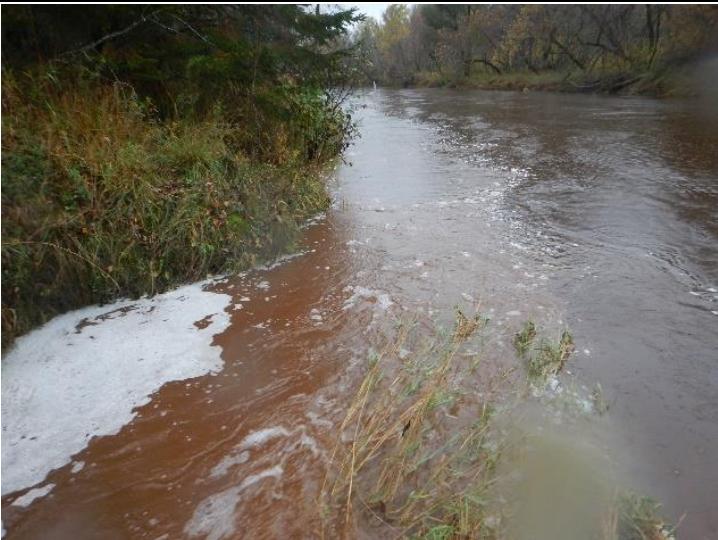
<p>Embouchure du tributaire dans la rivière Bécancour. Le panache de sédiments créé montre que ce tributaire transporte une quantité importante de sédiments dans la rivière Bécancour.</p> <p>Le ponceau qui fait traverser le tributaire sous le chemin d'accès présente une chute importante à sa sortie et il est instable, ce qui cause des apports en sédiments à la rivière Bécancour (photo page suivante)</p>

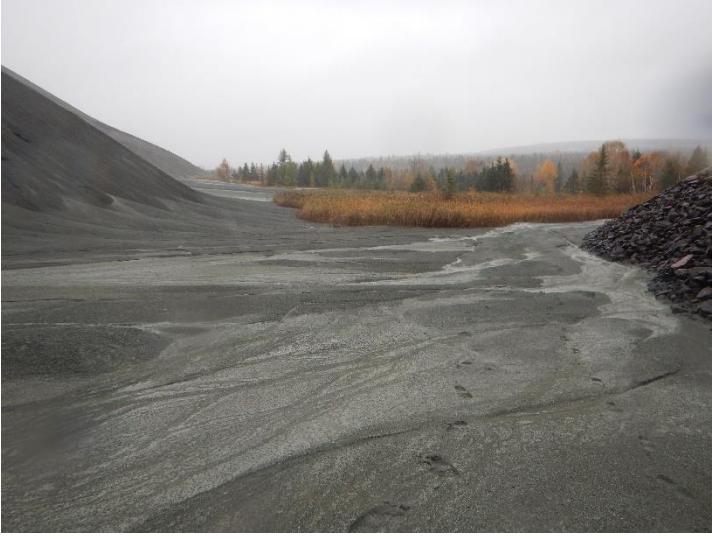
G	Description

<b>F</b> 	<b>Description</b> Arrivée d'eau grisâtre au tributaire. Les sédiments fins proviennent de l'érosion des haldes en amont (voir point G).

<p>Coulée de sédiments en provenance des haldes qui s'étend en direction de la rivière Bécancour. Malgré la présence d'un massif dense de roseaux communs entre les haldes et la rivière qui filtre l'eau, l'inventaire terrain a montré qu'en période de pluie des sédiments atteignent la rivière.</p>

Le massif de roseaux séparant les haldes de la rivière est très efficace pour filtrer les sédiments comme en témoigne la photo de la figure 4. Toutefois, nous avons constaté qu'il ne suffit pas pour arrêter tous les sédiments lors de fortes pluies. L'option la plus durable pour empêcher l'apport en sédiments est la végétalisation des haldes. Cependant, cette option est dispendieuse et la mise en place de cette mesure risque de prendre du temps. Un bassin de sédimentation pourrait être aménagé de manière temporaire en choisissant l'endroit où la végétation est la moins dense entre les point G et F pour ne pas perdre les pouvoirs filtrants de la végétation en place. Cependant, ce bassin se remplira sans cesse et devra être nettoyé fréquemment.

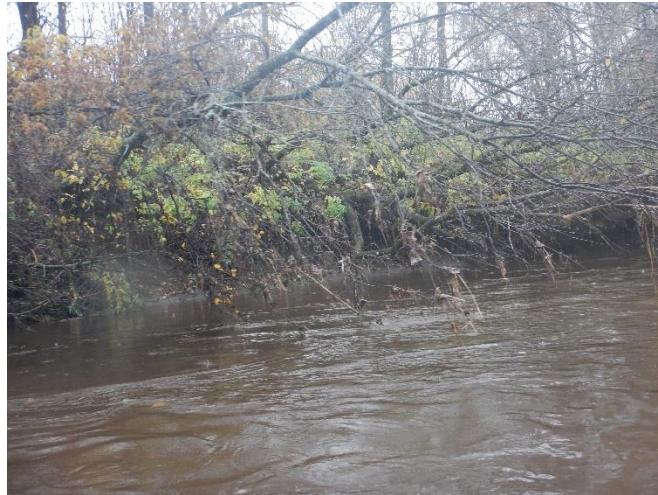
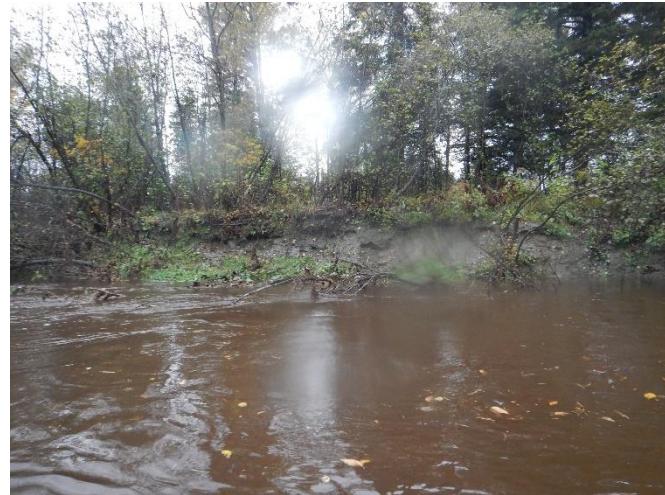
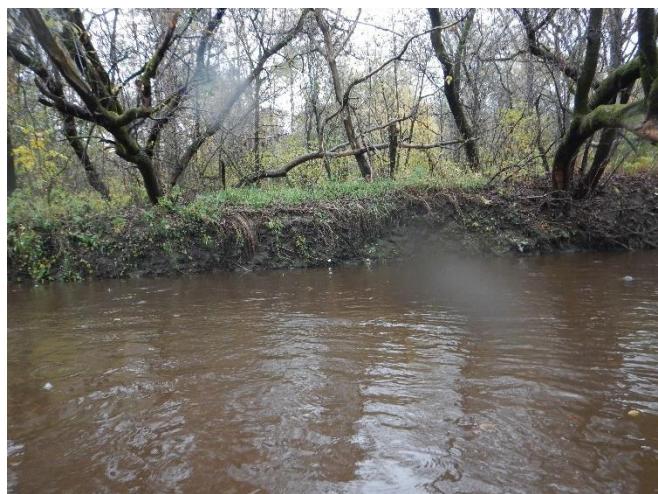
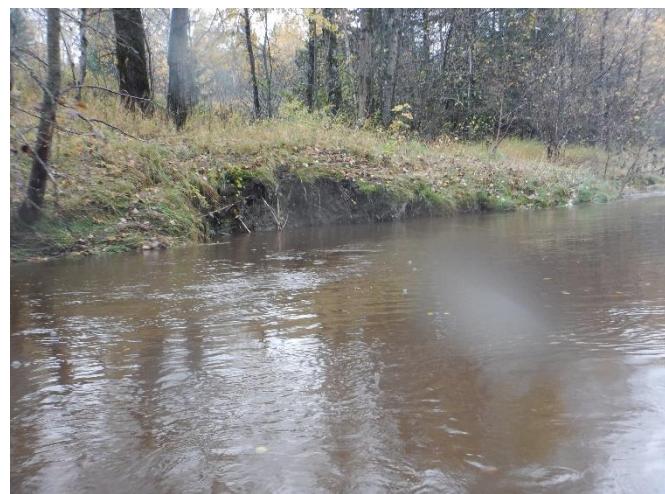
**Figure 4. Foyers d'érosion sur les berges de la rivière Bécancour dans le tronçon inventorié**

L'autre problématique observée lors de l'inventaire de la rivière est l'érosion des berges. Quelques foyers d'érosion ont été observés le long du parcours de la rivière. La figure 3 en illustre quelques exemples. Cette érosion est en partie naturelle puisque le parcours d'un cours d'eau bouge dans le temps et cette modification se fait entre autres par l'érosion des berges. De plus, le sol est naturellement meuble dans le secteur ce qui le rend plus sensible à l'érosion. Les bandes riveraines sont naturelles et peuvent donc remplir leur pleine fonction de stabilisation des rives. Par contre, l'érosion est sans aucun doute amplifiée par les activités humaines dans le bassin versant de la rivière Bécancour. Par exemple, l'imperméabilisation d'importantes superficies de sol (rue, stationnement, toiture, etc.) dans le secteur urbain de Thetford-Mines contribue à augmenter le débit naturel de la rivière Bécancour, ce qui cause une augmentation de l'érosion des berges (le lit de la rivière s'adapte à laisser passer de plus grandes quantités d'eau). Les sédiments érodés sont alors transportés par la rivière vers l'aval. Le drainage forestier et agricole ainsi que la destruction des milieux humides contribuent également à augmenter le débit naturel de la rivière.

La stabilisation des berges en érosion nécessiterait des travaux mécaniques (reprofilage et enrochement). Par contre, le RAPPEL ne recommande pas d'intervenir lorsque l'érosion a lieu là où les berges sont naturelles à moins que des infrastructures situées à proximité soient menacées. Dans le cas de la rivière Bécancour, l'érosion survient en pleine forêt et une partie de cette érosion est naturelle. Plutôt que de perturber le milieu naturel en procédant à des travaux mécaniques de stabilisation des berges, il est conseiller de s'attaquer à la source du problème, soit l'augmentation des débits naturels par les activités humaines. Plusieurs actions peuvent être réalisées en amont dans le bassin versant afin d'absorber les coups d'eau. Ces actions permettraient non seulement de réduire les apports en sédiments dans la rivière, mais aussi à réduire la fréquence et l'intensité des inondations.

Premièrement, il est important de protéger les milieux humides restants dans le bassin versant de la rivière Bécancour puisqu'ils représentent des bassins de

rétention naturelle. Également, des milieux humides pourraient possiblement être restaurés dans le bassin versant.

Pour ce qui est de la Ville de Thetford-Mines qui représente un secteur très imperméabilisé, il est recommandé en premier lieu d'élaborer et de mettre en place un programme de sensibilisation des citoyens en regard de l'importance de la gestion des eaux pluviales à l'échelle de leur propriété. Cette étape pourrait être réalisée via la distribution de guides explicatifs et par l'organisation de soirées-conférences. L'aménagement de jardins de pluie à l'échelle des propriétés est, entre autres, une technique très efficace pour diminuer les impacts de l'imperméabilisation des sols sur le débit naturel des cours d'eau. Il s'agit d'une platebande aménagée dans un sol filtrant qui vise à capter l'eau de pluie qui ruisselle sur les surfaces imperméables d'une propriété. L'aménagement de jardins de pluie ou de tranchées d'infiltration à l'échelle des propriétés, de même que l'aménagement de bassins de rétention à l'échelle des quartiers permettraient également de diminuer la fréquence et l'intensité des surverses du réseau d'égout. L'obligation pour les citoyens de débrancher les gouttières de leur résidence et d'envoyer l'eau sur la surface perméable de leur terrain ou vers des puits percolants est une mesure possible afin de diminuer la quantité d'eau envoyée vers les cours d'eau. Des villes comme Sherbrooke, Bromont, Drummondville, Laval et Donnacona ont inclus cette mesure à leur règlementation.

Finalement, des structures de rétention pourraient être aménagées sur le territoire (seuils de rétention, marais filtrants, bassins de rétention). Afin de diminuer les coûts et les impacts sur la faune aquatique, ces structures devraient être aménagées à même les fossés routiers, forestiers et agricoles ou encore sur les petits cours d'eau intermittents. Il est plus judicieux d'aménager plusieurs petits ouvrages répartis sur le territoire que d'aménager des ouvrages plus importants en aval directement sur le parcours de cours d'eau à écoulement permanent. Dans ce sens, le chercheur et hydro-géomorphologue slovaque Michal Kravcik a démontré au gouvernement de Slovaquie qu'il était beaucoup moins cher et plus efficace de prévenir les inondations en aménageant plusieurs petits ouvrages de rétention dans les fossés et cours d'eau intermittents d'un bassin versant plutôt que d'aménager un important barrage en aval sur le cours d'eau principal (The flow partnership 2016). En fait, il a été mandaté par le gouvernement slovaque afin de réaliser un important projet expérimental qui a débuté en 2010 et qui vise à aménager des milliers de petits ouvrages de rétention dans des bassins versants problématiques au niveau des inondations. Les résultats qui en ressortent après 6 ans d'expérimentation sont très concluants et positifs.
