## Calcul des charges en matière en suspension

### Projet de restauration du barrage de l'étang Stater Phase 2 (RBES-2)

RAPPORT FINAL

Février 2019

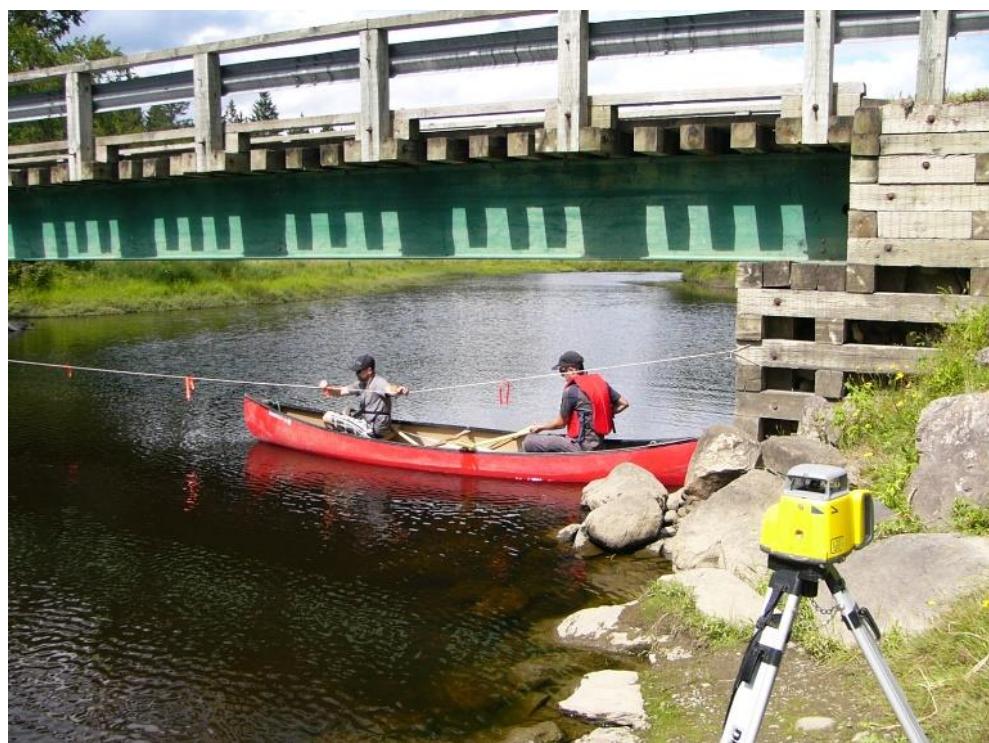
Figure 1. Relevé effectué en canot le 16 août 2017

Des relevés sur le terrain ont été effectués le 16 août 2017 (3 stations) et le 28 mai 2018 (4 stations). Pour chacune de ces stations, un profil transversal de la rivière a été établi, des mesures de vitesse d'écoulement ont été effectuées (à l'aide d'un courantomètre Swoffer Modèle 3000) et un échantillon d'eau a été prélevé. La quantité de matière en suspensions (MES) de ces échantillons a été analysée dans un laboratoire indépendant.

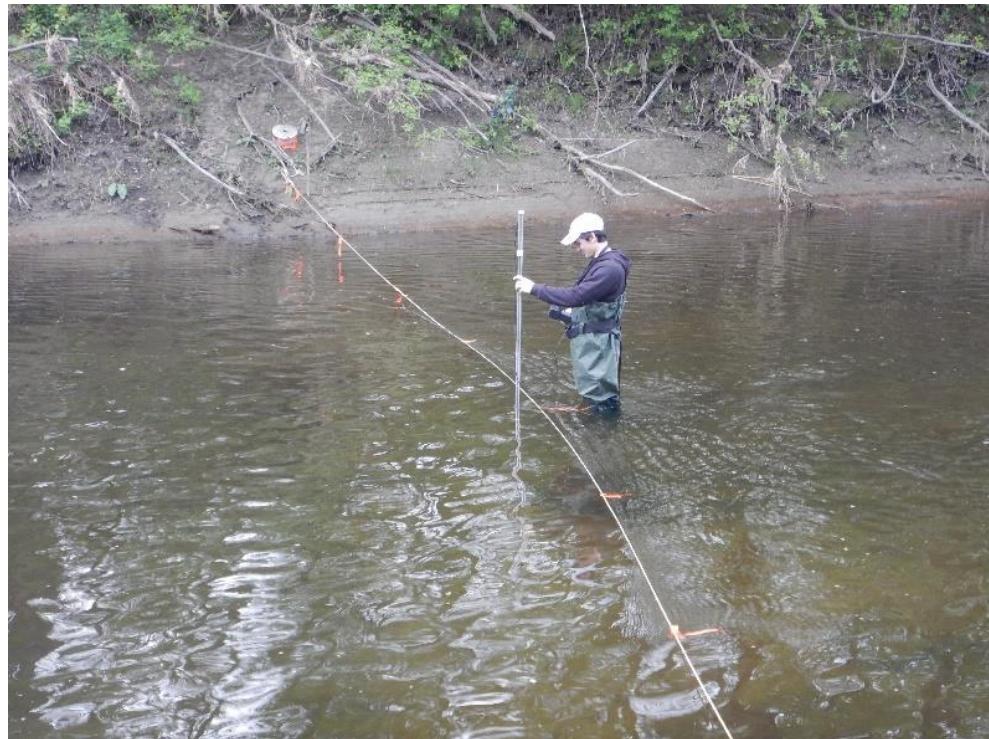
**Figure 2. Mesure de la vitesse de l'eau à la station Vimy le 28 mai 2018**

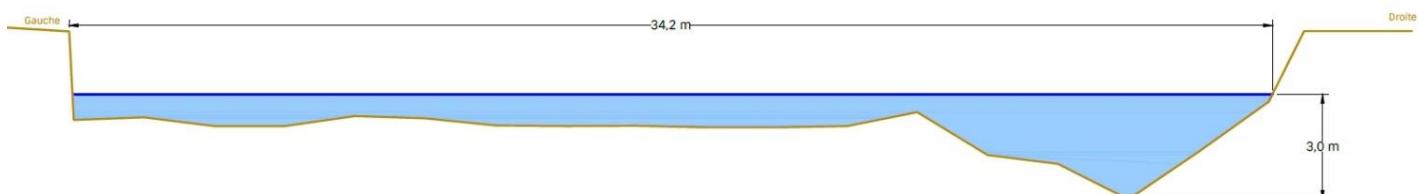
Le profil transversal de la rivière Bécancour en aval du barrage a été relevé en 2017 et en 2018 (figure 3 et 4). Selon l'emplacement choisi et le niveau d'eau, la profondeur maximale d'eau mesurée a été de 3 et de 1,6 m et la largeur de la rivière, d'environ 34 m.

Figure 3. Profil transversal en aval du barrage de l'étang Stater – relevé fait en 2017

À l'aide du profil des sections et des mesures de vitesse effectuées lors des relevés de terrain, les débits calculés sont de  $1,06 m^3/sec$  le 16 août 2017 et de  $0,9 m^3/sec$  le 28 mai 2018.

En aval du barrage, on retrouve une section très large où les vitesses d'écoulement sont très faibles, se situant régulièrement sous les limites de détection du courantomètre. Il a été démontré qu'une erreur de lecture de vitesse peut avoir un impact considérable sur le calcul du débit et des charges en MES.

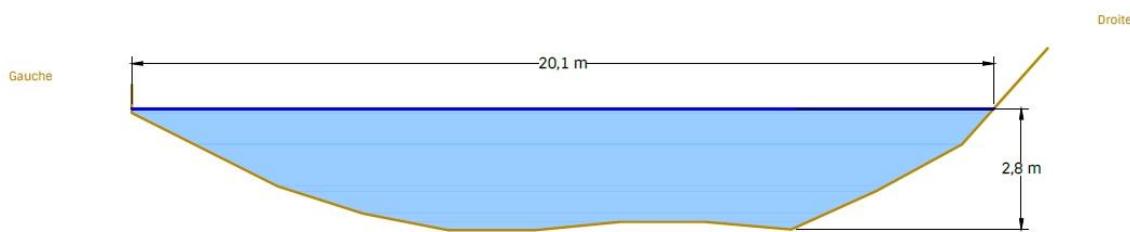
Le profil transversal de la rivière aux Pins, au niveau du pont à Chevilles situé sur le chemin Bennett, a été relevé en 2017 et en 2018. Selon l'emplacement et le niveau d'eau, la profondeur maximale d'eau mesurée a été de 2,8 et de 3,3 m et la largeur a été de 20,1 et de 21,4 m.

Figure 5. Profil transversal de la rivière aux Pins - relevé fait en 2017

À l'aide du profil des sections et des mesures de vitesse effectuées lors des relevés de terrain, les débits calculés sont de 0,46 m<sup>3</sup>/sec le 16 août 2017 et de 0,2 m<sup>3</sup>/sec le 28 mai 2018.

Au pont à Chevilles, à la rivière aux Pins, on constate la même problématique qu'en aval du barrage de l'étang Stater (voir section 6.1), soit des vitesses d'écoulement trop faibles.

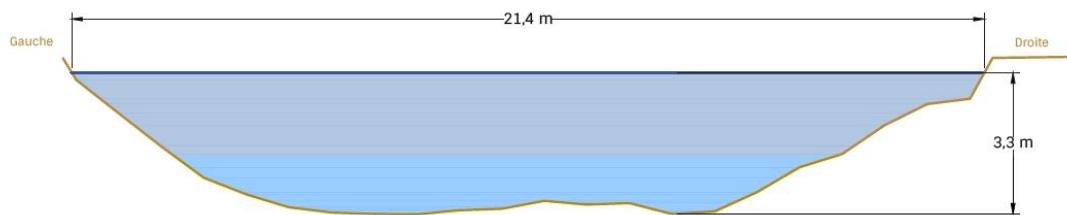
Figure 6. Profil transversal de la rivière aux Pins - relevé fait en 2018

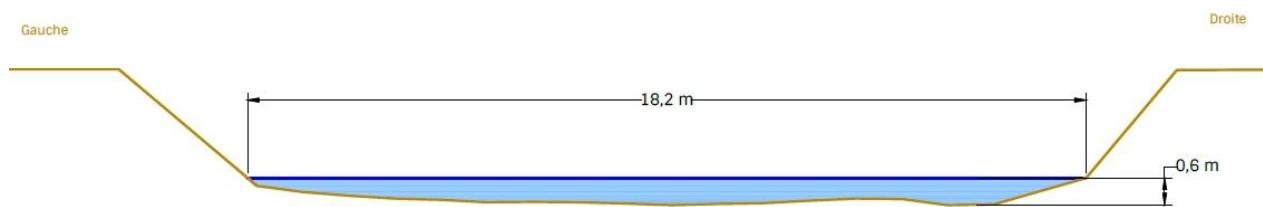
Le profil transversal de la rivière Bécancour, au niveau du pont Vimy, a été relevé uniquement en 2018. Lors de la visite, l'épaisseur d'eau maximale mesurée a été de 0,6 m, alors que la largeur a été d'environ 18 m.

Figure 9. Profil transversal à l'aval du pont Vimy - relevé fait en 2018

À l'aide du profil de la section et des mesures de vitesse effectuées lors du relevé de terrain, le débit calculé est de 1,17 m<sup>3</sup>/sec le 28 mai 2018.
