LE LAC À LA TRUITE D'IRLANDE EN VOIE DE DISPARITION

MÉMOIRE

Janvier 2015

Par **Le regroupement des 4 lacs** :

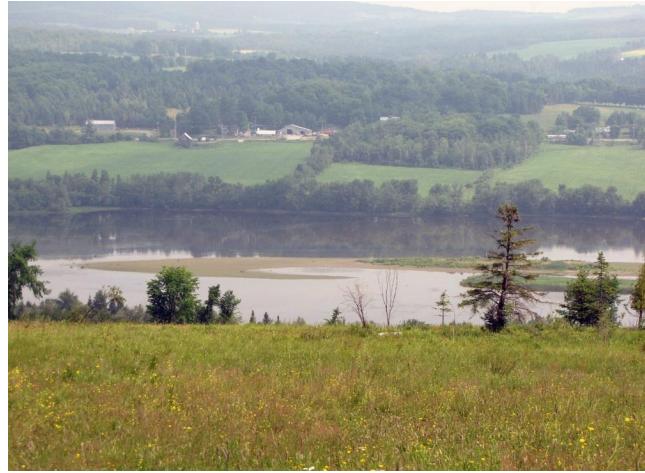
Photo 1 : Lac à la Truite 7 juillet 2010 (Benoît Lemay)

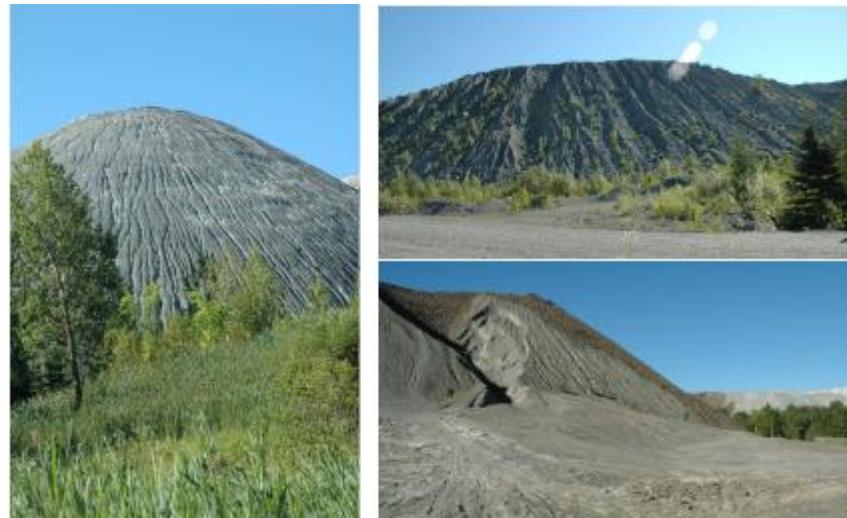
Photo 3 : Haldes de résidus miniers, 19 juillet 2006 (Dominic Bourget, tirée de Masi et Bourget, 2007)

De plus, l'examen des documents photographiques récents (Photo 3 et Photo 4) laisse voir de nombreuses rigoles et décrochement de haldes laissant présager que l'érosion demeure un phénomène d'actualité. Ces observations remettent en doute l'imperméabilité de la couche supérieure des haldes prétendue par Arbour (1994). Cependant, l'apport sédimentaire en provenance des résidus de haldes minières vers la rivière Bécancour n'a jamais fait l'objet d'étude exhaustive.

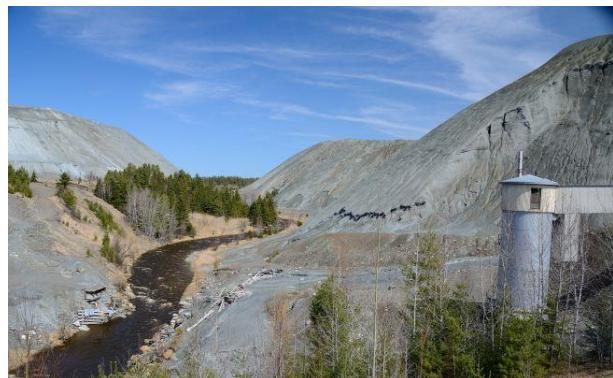
Photo 4 Érosion des haldes de résidus miniers 24 avril 2013 (Éric Gagnon Poulin, Courier Frontenac)

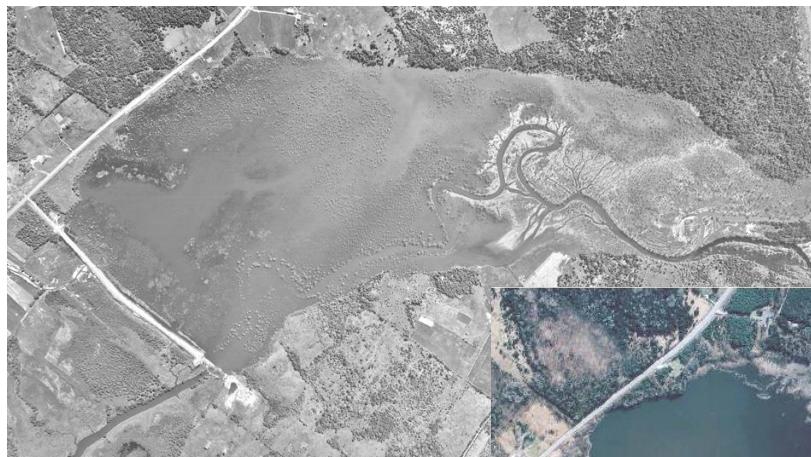
« © Gouvernement du Québec »
Photo 5 : Étang stater en 1959 (à gauche) et 2008 (à droite)

L'analyse des orthophotos de 1959, nous permet de délimiter l'étendue originale de l'Étang Stater et donc d'en évaluer les dimensions. En 1954, l'étang avait une longueur et largeur maximale d'environ 2,8 et 1,2 km respectivement pour une superficie originale d'environ 154 ha (*Tableau 2*). L'Étang Stater s'est cependant ensablé et pour atteindre une superficie d'environ 58 ha en 2008. Les orthophotos de 1959 montrent la rivière Bécancour se jetant

directement à la tête de l'Étang Stater permettant ainsi aux sédiments de se déposer dans l'Étang comme prévu (Photo 5 et *Annexe VII*). Suite à des accumulations continues, la rivière a graduellement contournée l'Étang Stater (*Annexe VII*). Ce dernier n'est maintenant plus un élargissement de la rivière Bécancour comme prévu, mais s'étend tout à fait en parallèle de la rivière. Il ne peut donc plus jouer son rôle de bassin de sédimentation. En conséquence, les matières en suspension transportées par la rivière Bécancour sont entraînées directement dans le lac à la Truite d'Irlande jouant ainsi le rôle du premier bassin de sédimentation naturel de la rivière. Les photos du barrage à l'*Annexe VIII* et à la Photo 6 mettent en relief les modifications à l'embouchure de l'étang Stater et l'évolution du barrage au fil des ans.

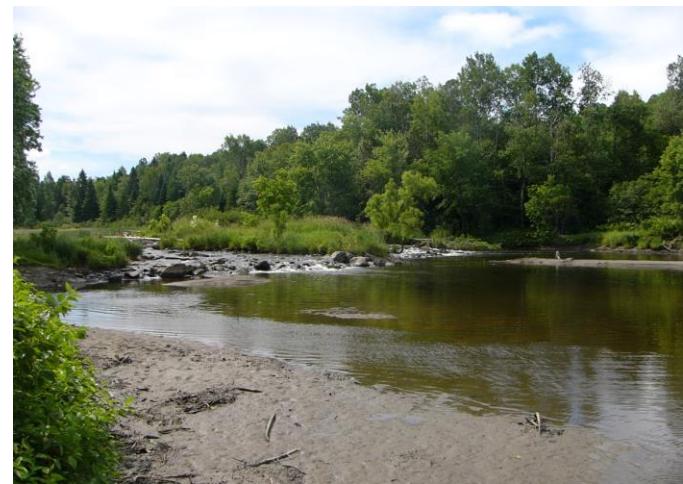
Photo 6 : Barrage de l'Étang Stater (B. Lemay et M. Turcotte, juillet 2014)

Étant donné le volume trop important de sédiments dirigés vers la rivière Bécancour lors de la vidange du lac Noir et que suite à la modification du parcours de la rivière Bécancour l'Étang Stater ne pouvait plus être considéré comme un bassin de sédimentation, le regroupement des 4 lacs croit qu'il est tout à fait permis de conclure que la principale cause de l'envasement est reliée à la vidange du lac Noir et à l'exploitation minière. Encore aujourd'hui, l'érosion des haldes est sans aucun doute une source importante de sédiment pour la rivière Bécancour. De plus, les cours d'eau étant des milieux très dynamiques, les sédiments déposés sur le lit de la rivière et des plans d'eau, par exemple lors de la vidange du lac Noir, risquent de se déplacer et de se redéposer dans des zones névralgiques.

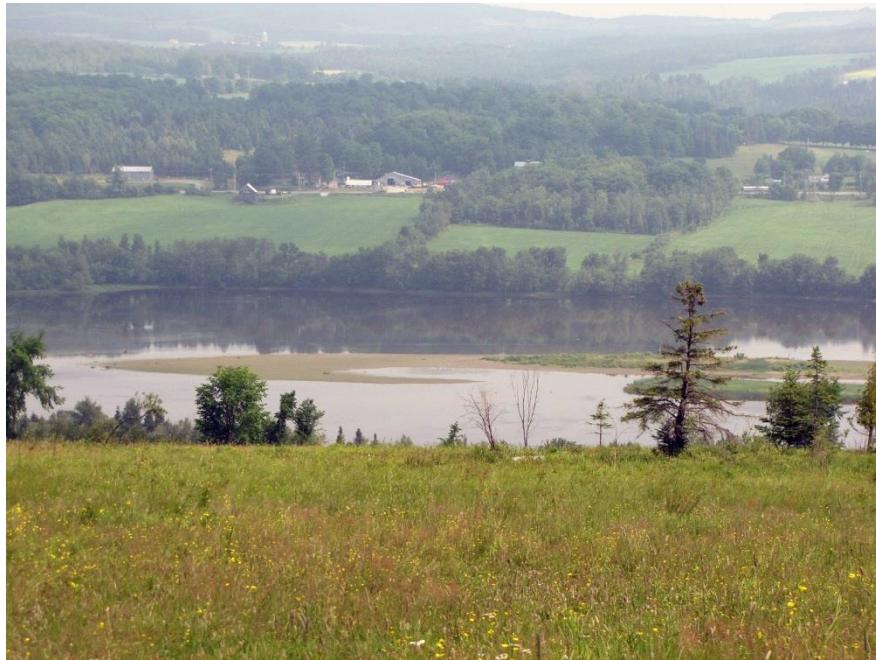
Photo 7 : Lac à la Truite d'Irlande 7 juillet 2010 (Benoît Lemay)

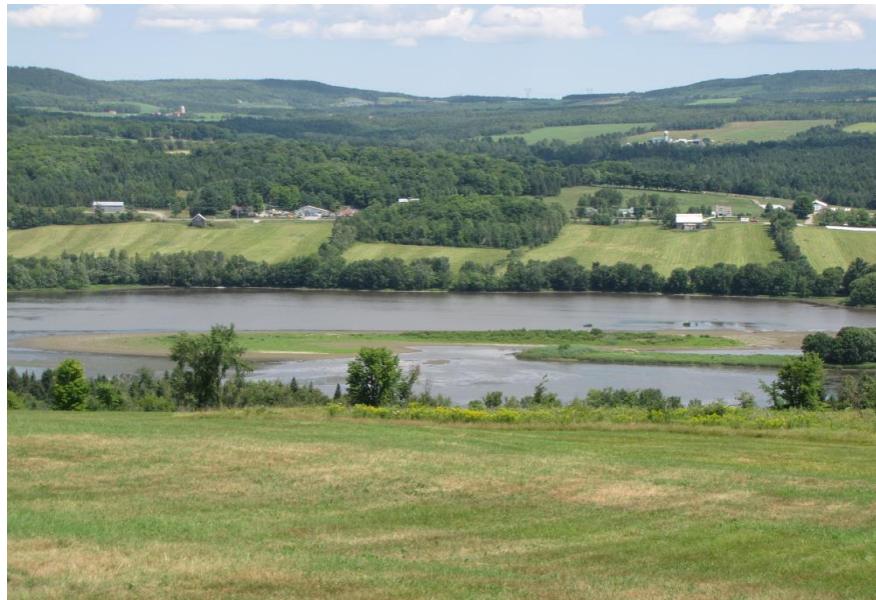
Photo 8 : Lac à la Truite d'Irlande 29 juillet 2012 (Benoît Lemay)

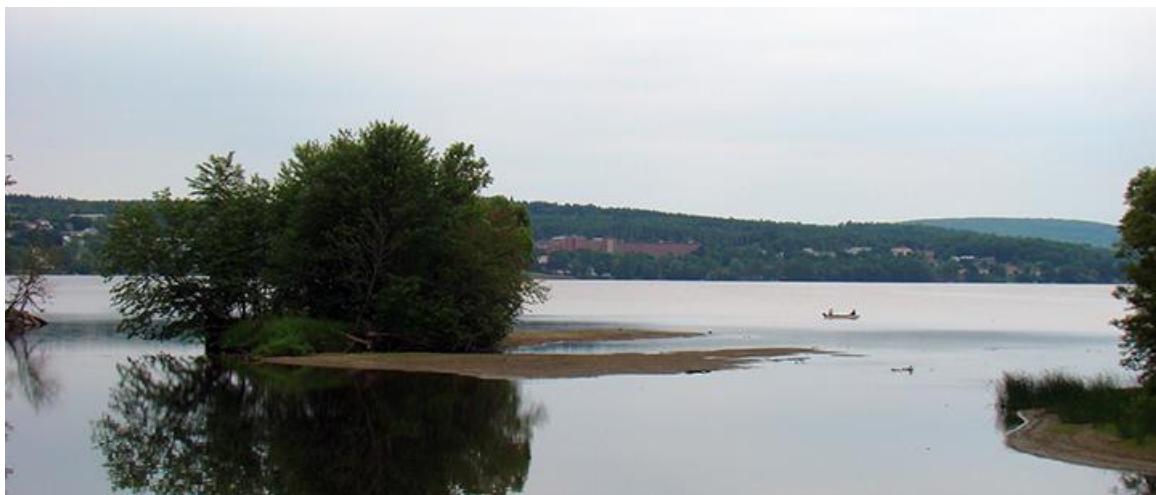
Photo 9 : *Embouchure de la Bécancour au lac William (Laurier Larose Juillet 2011)*

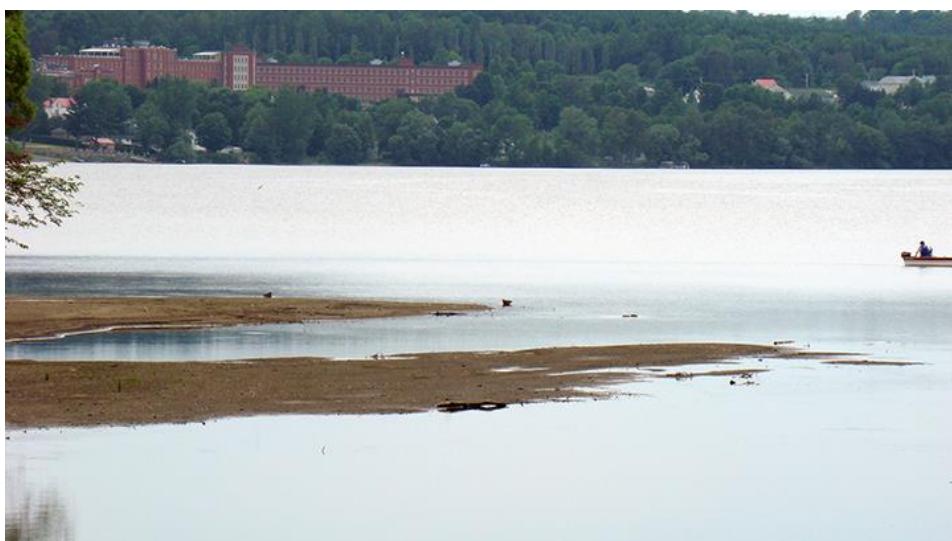
Photo 10: *Embouchure de la rivière Bécancour au lac William (Laurier Larose, juillet 2011)*

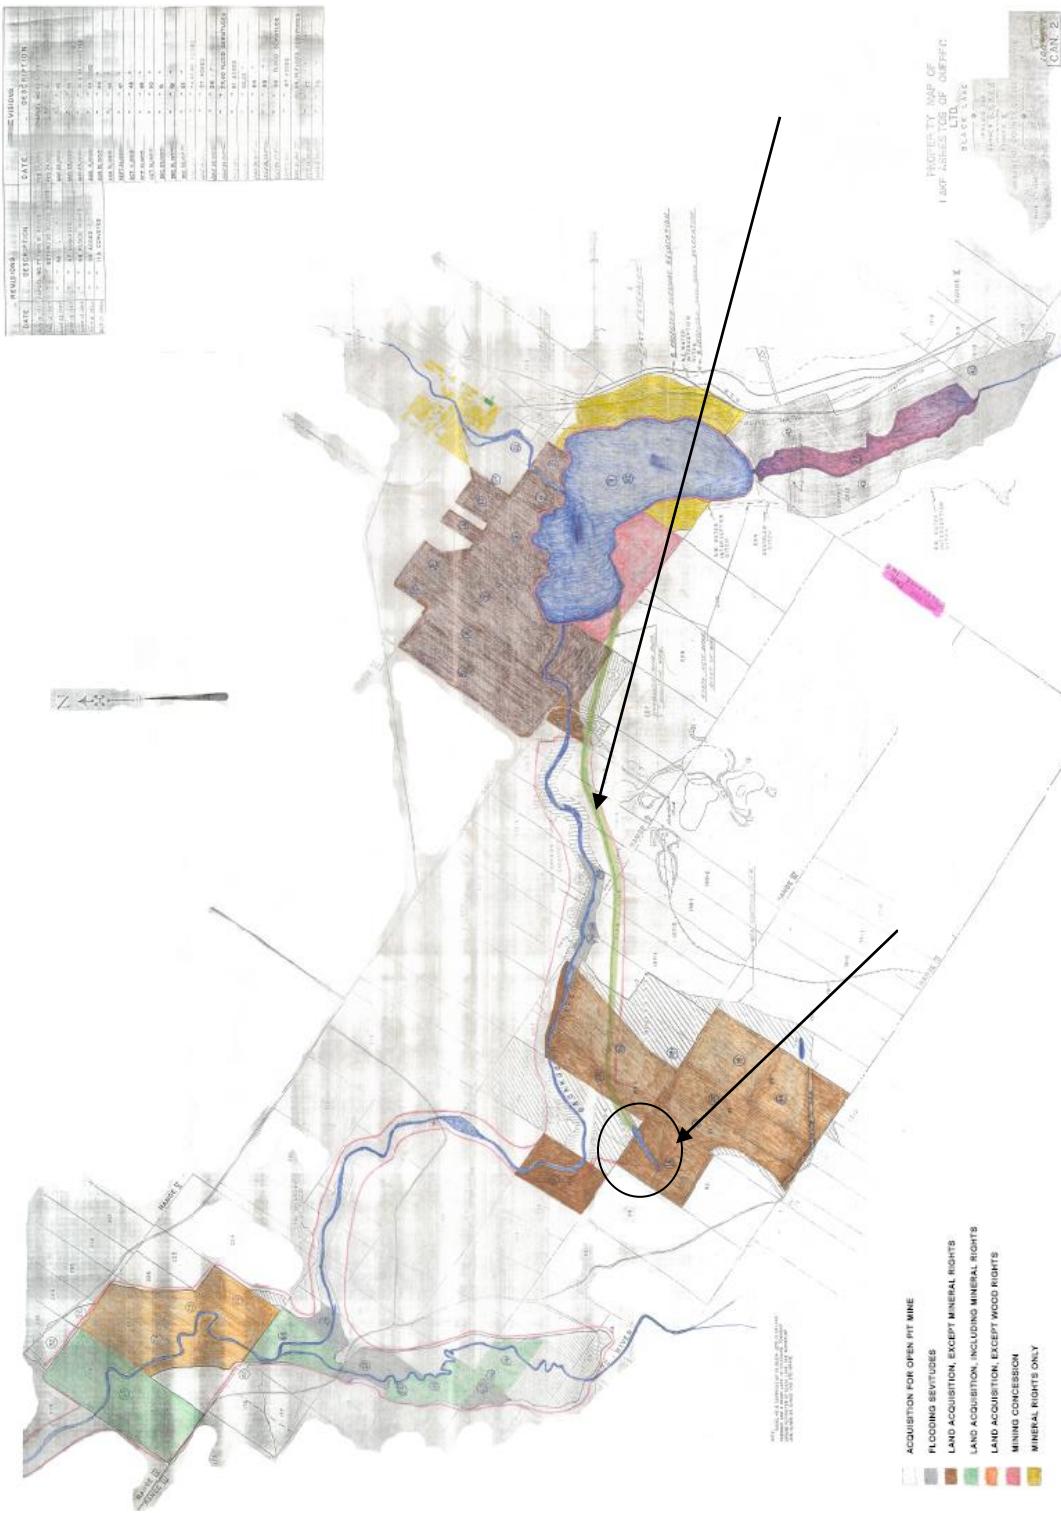
Carte 2 Carte du lac Noir datant de 1955

Annexe III : Carte du lac Noir datant de 1955

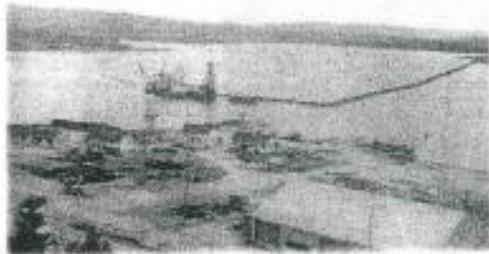
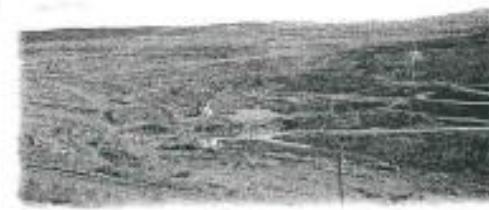
Dragage du lac Noir à Black Lake, qui donnera naissance à la Lake Asbestos Corporation, en 1958. Les travaux, qui s'échelonneront sur quatre ans, seront évalués à quelque 32 millions de dollars. Ci-dessus, l'évolution des opérations de dragage du lac, en 1958 et 1959.

À partir de 1955, on entreprend des travaux démesurés : le détournement de la rivière Bécancour et de la route provinciale no 1 sur plus de 7 000 pieds, la vidange du lac d'une longueur de plus de 1,75 mille et d'une profondeur maximale de 49 pieds, ainsi que le dragage de plus de 30 000 000 verges cubes de boue. Parallèlement, on prévoit la construction d'un moulin moderne qui pourra traiter plus de 5 000 tonnes de minerai par jour et qui sera fonctionnel en 1958. Pour rendre opérationnelle cette mine, 32 000 000 \$ auront été nécessaires. Aujourd'hui, de tels travaux ne pourraient être réalisés sans être précédés d'études sur les impacts environnementaux.

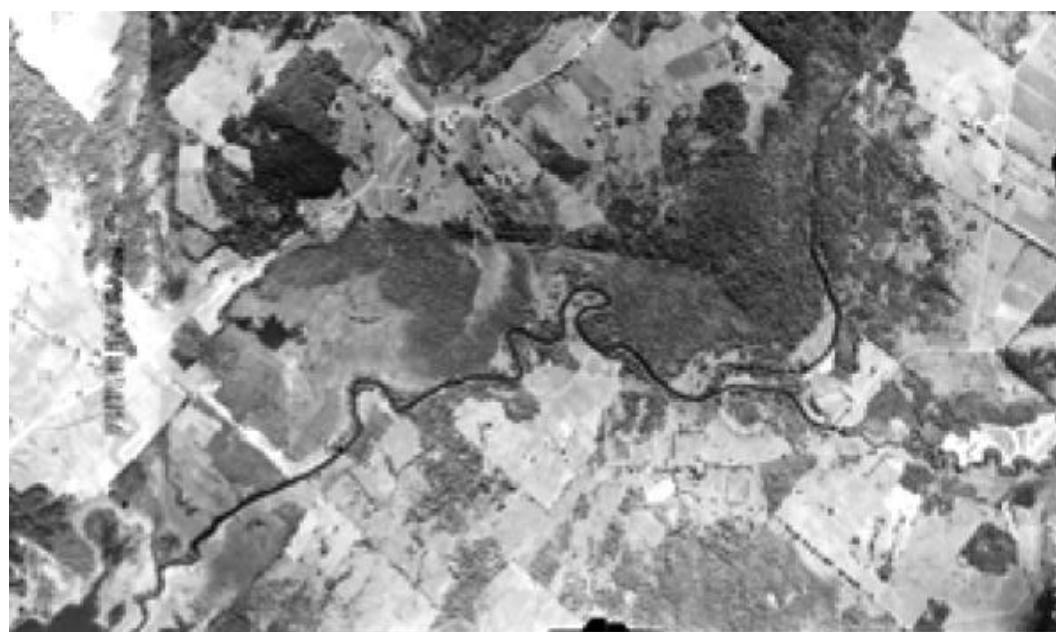
Carte 5 : Étang Stater en 1928

Annexe VII : L'étang Stater de 1928 à 2013

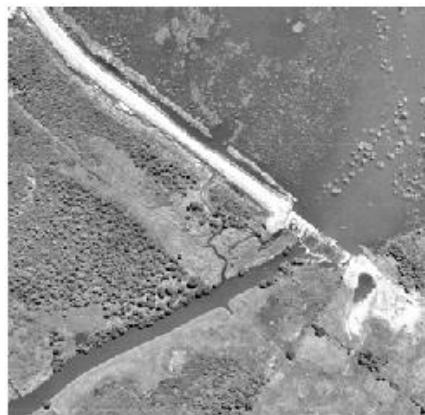
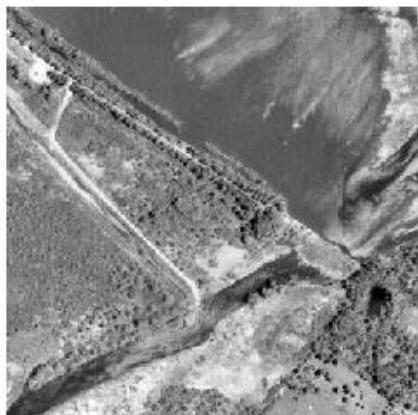
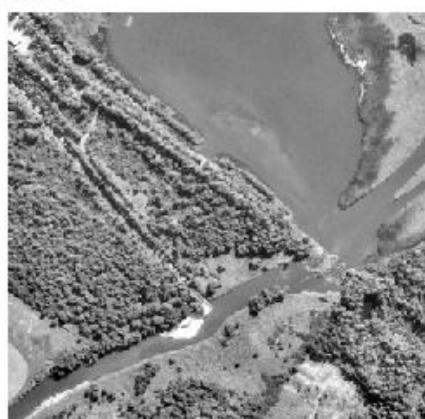
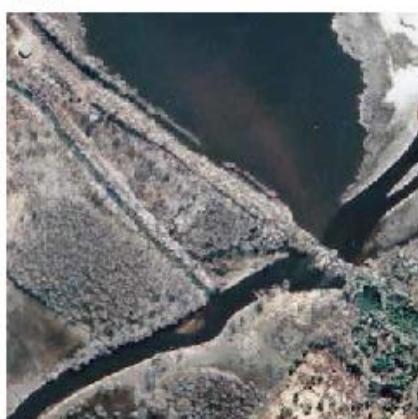
Carte 11 : Barrage de l'Étang Stater en 1959, 1985, 1998 et 2008

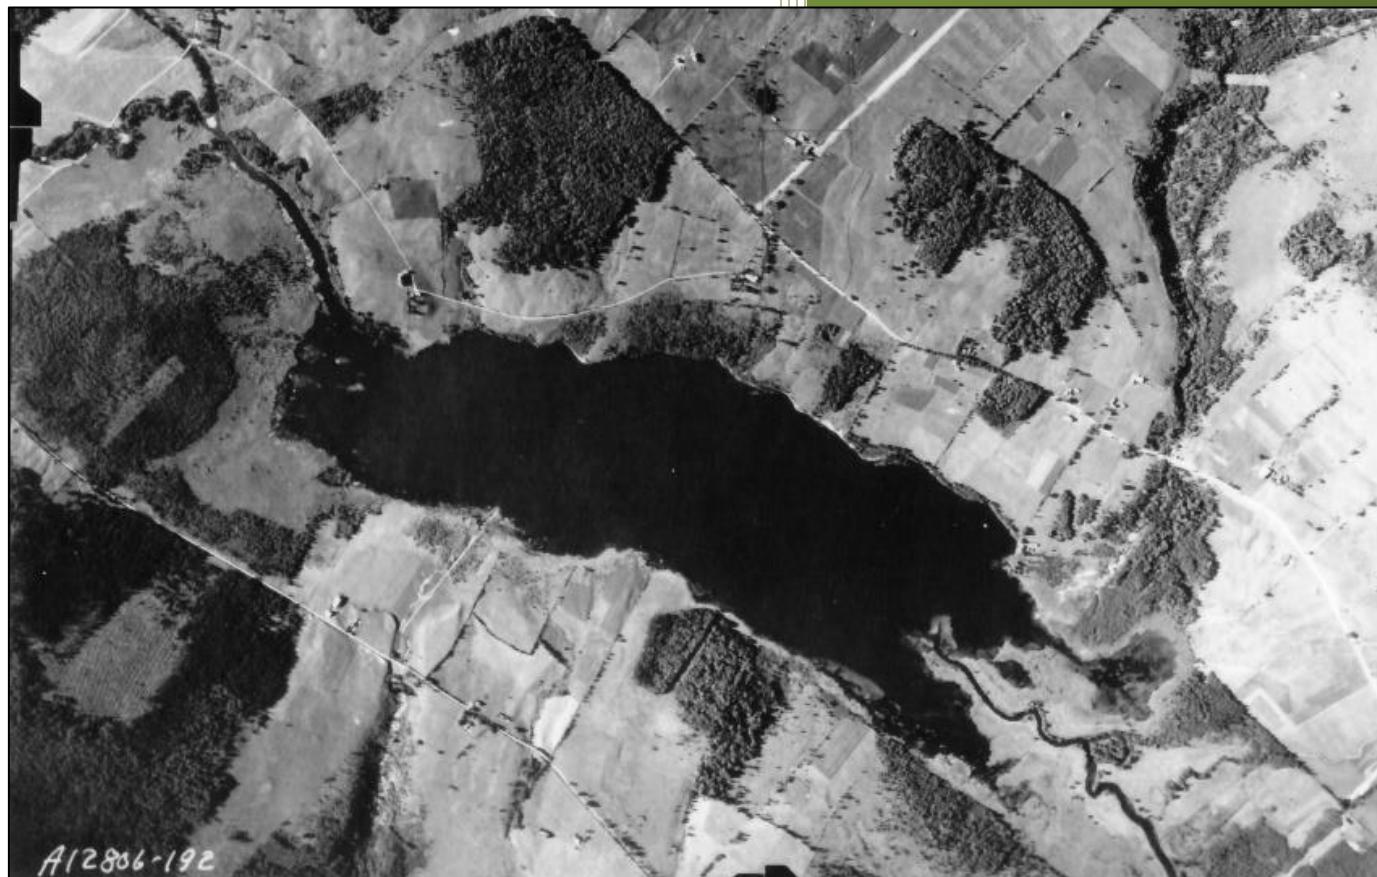
Photo-interprétation historique du Lac à la Truite d'Irlande

Depuis plusieurs années, l'Association de Protection du Lac à la Truite d'Irlande (APLTI) souhaite connaître l'ampleur des changements survenus à l'exutoire de la rivière Bécancour dans le lac. L'accumulation sédimentaire à cet endroit est importante depuis les travaux réalisés en amont lors de la vidange du lac Noir en 1954. L'analyse multi-date par photos interprétation permet d'avoir un aperçu de l'évolution des changements survenus.

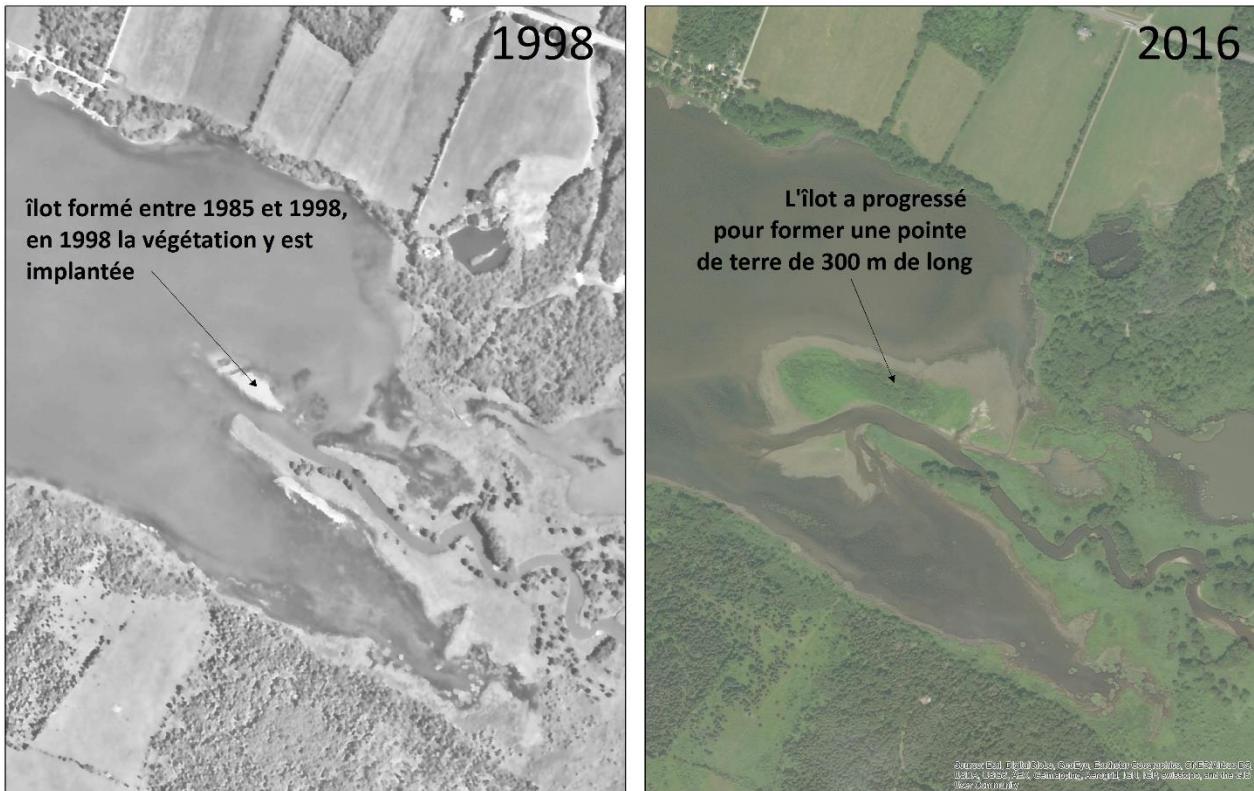
Sur la rive nord, le changement le plus visible est la consolidation d'un îlot formé entre 1985 et 1998. Sur la photo de 1998, le dépôt semble assez stable pour permettre l'implantation de la végétation. Entre 1998 et 2016, cette pointe de terre a progressé de 150 m de longueur, passant de 140 à 300 m, et la végétation arbustive y est bien présente. En 2013, toute cette pointe de terre est inondée, ce qui laisse croire à une faible élévation de cet îlot de terre par rapport au niveau du lac.

Figure 3 - Formation d'un îlot entre 1985 et 2016

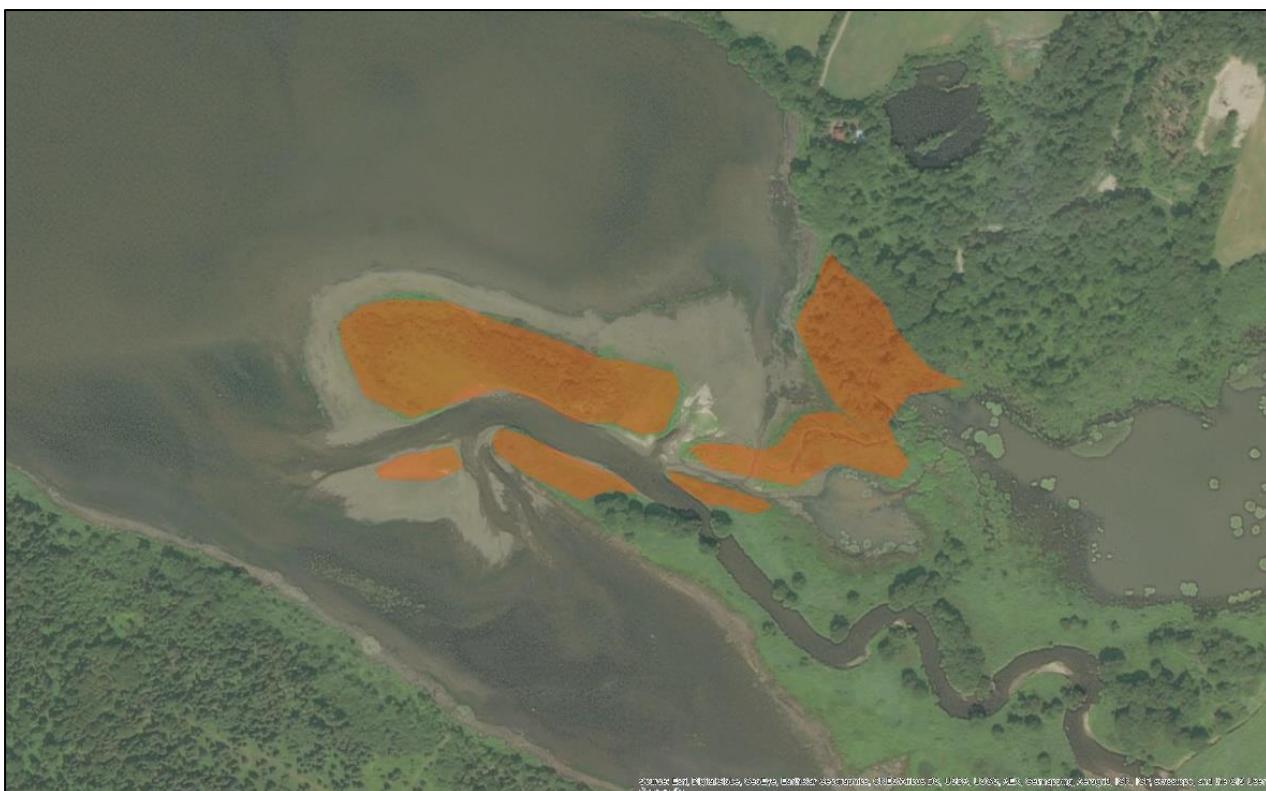
L'utilisation de photographie aérienne n'a pas permis de mesurer toute l'ampleur de l'accumulation sédimentaire puisque la majeure partie se trouve sous l'eau. Cependant, en se basant sur l'observation de la végétation, soit la partie exondée des deltas, on peut affirmer que l'accumulation sédimentaire provenant de la rivière Bécancour et du ruisseau McLean a empiété sur plus de 4 ha dans le lac à la Truite d'Irlande entre 1950 et 2016. La progression de la végétation est représentée en orange sur la photo aérienne.

Figure 5 - Progression de la végétation sur le delta de la rivière Bécancour entre 1950 et 2016
