**ANALYSE HYDRO-SÉDIMENTOLOGIQUE  
DE L'ÉTANG STATER  
ET PROPOSITION D'INTERVENTIONS**

Miroslav Chum, ing., M.Sc.

*10 septembre 2015*

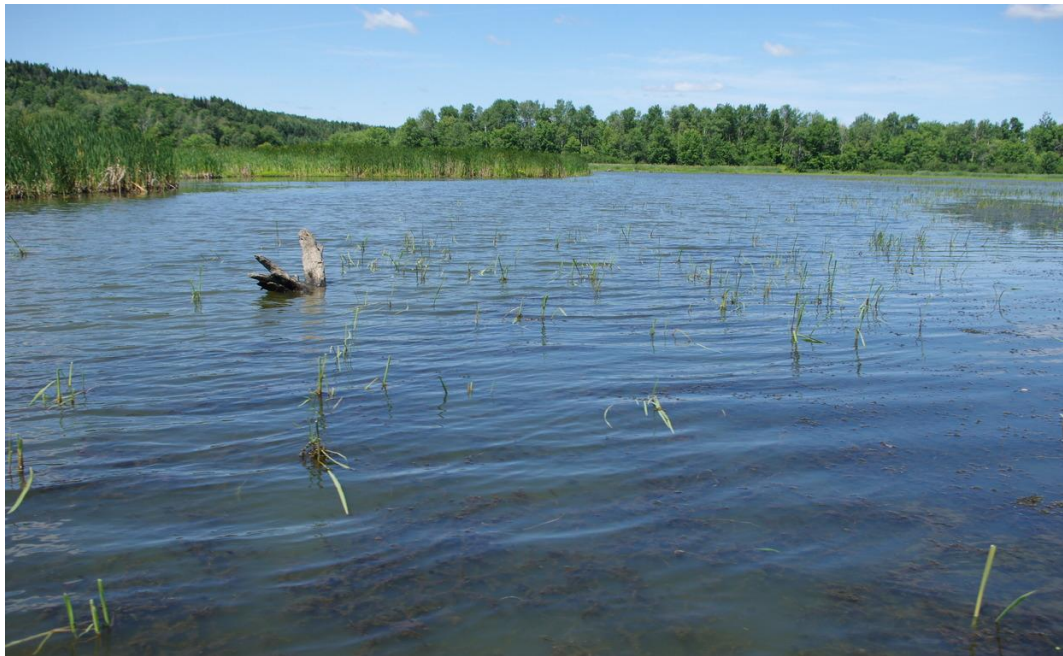
*Photo 1 Vue générale sur l'Étang Stater.*

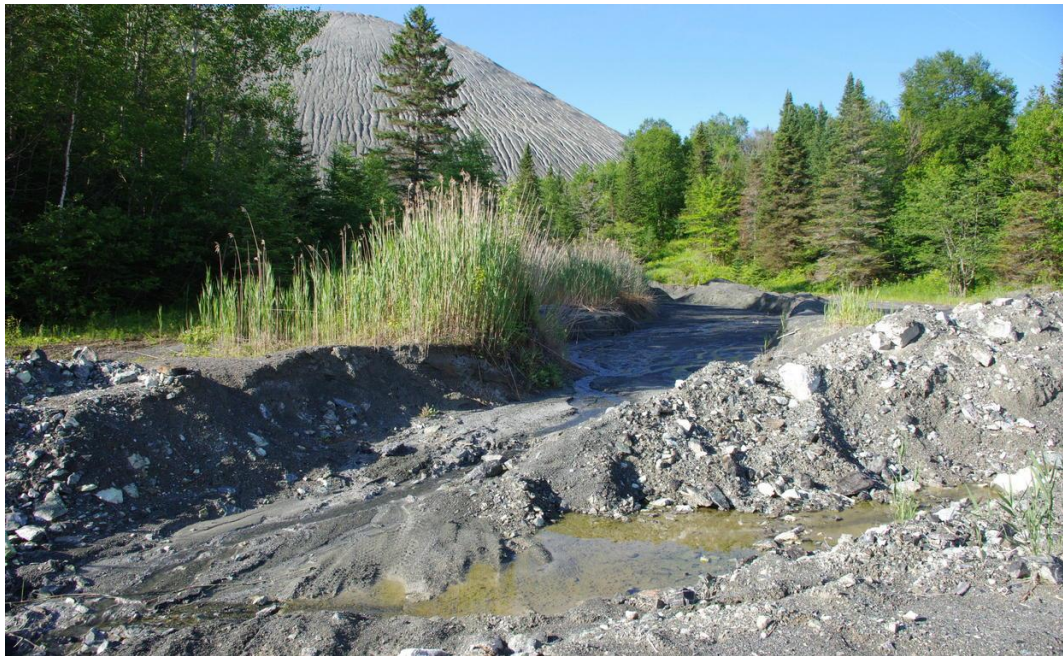
*Photo 2* Encore aujourd'hui, les dépôts miniers sont responsables d'un apport important de sédiments vers le réseau hydrographique.

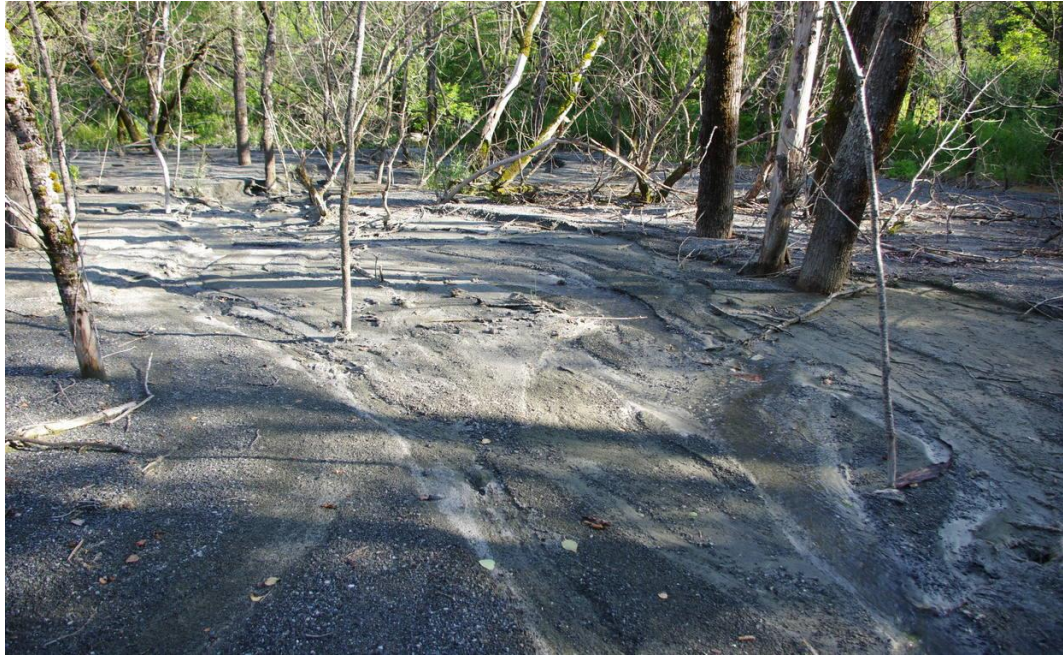
*Photo 3 Un grand volume de sédiments se dépose dans les zones de ralentissement du courant, perturbant l'écosystème naturel.*

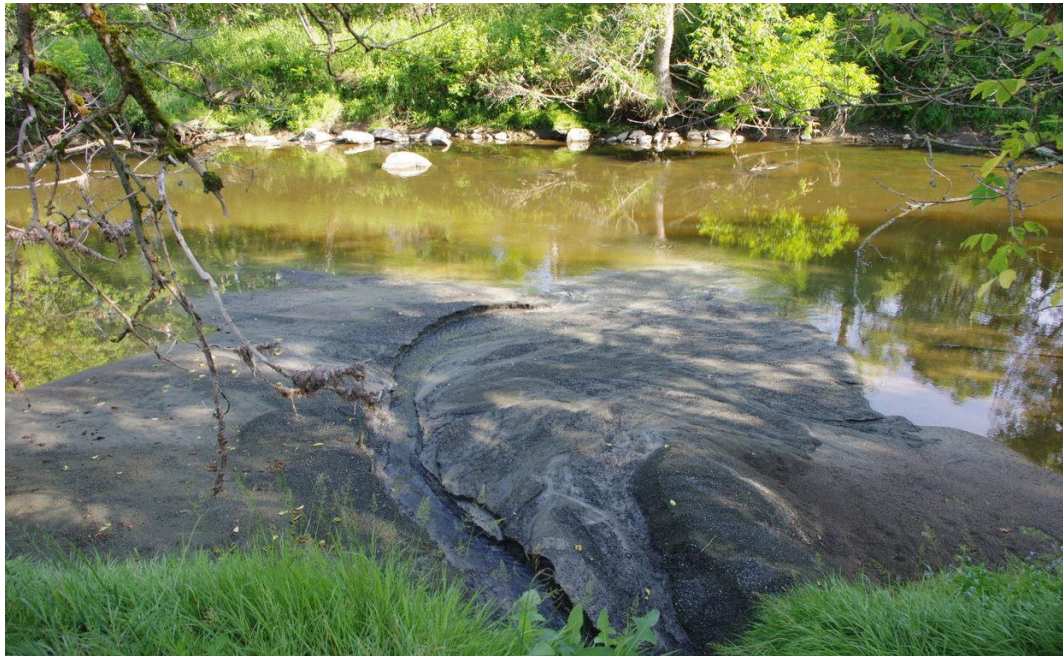
*Photo 4 Les sédiments forment de vastes deltas dans les cours d'eau avant d'être transportés plus en aval.*

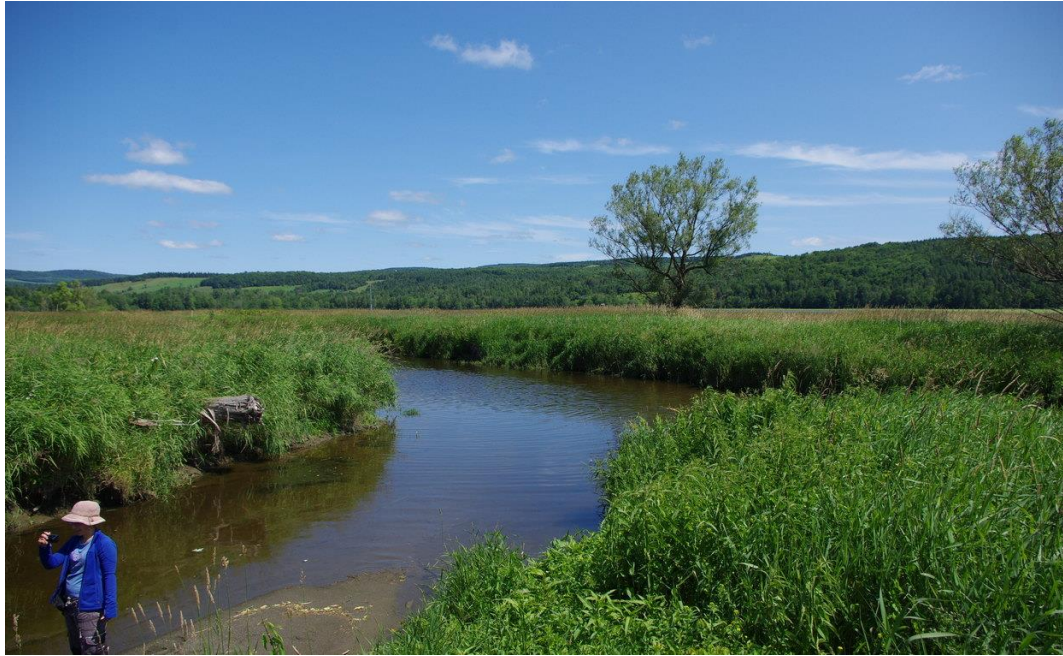
Dès la mise en service du barrage, on a pu observer le déclenchement des processus sédimentologiques dans le réservoir. Mentionnons que la séquence des images aériennes prises entre les années 1928 et 2013 illustre l'envasement progressif de l'étang. On remarque que les premières années de mise en service sont caractérisées par le remplissage relativement rapide d'une grande superficie de retenue. La forte dynamique sédimentologique se manifeste également par le repositionnement fréquent des lits des cours d'eau.

Depuis les années 2000, il semble que la situation soit beaucoup plus stable. Premièrement, cette période correspond approximativement à la diminution des activités minières ; deuxièmement, le comportement de l'étang, au cours de ces années, est passé progressivement d'un milieu lacustre à un milieu fluvial. En effet, une telle quantité de sédiments transportés par le cours d'eau a entraîné une redéfinition du réseau hydrographique à l'intérieur de la retenue d'eau (photo 5). Actuellement, la rivière Bécancour traverse l'étang sans aucun ralentissement. Pour cette raison, les sédiments provenant de l'amont sont charriés par le déversoir jusqu'au lac à la Truite. Actuellement, en amont du lac à la Truite, on observe malheureusement la même évolution que dans l'Étang Stater, soit la création d'un cours d'eau à l'intérieur du plan d'eau. Même le lac William, situé à quelques kilomètres plus en aval, est affecté par ce phénomène.

*Photo 5 Un milieu anciennement lacustre est actuellement rempli par des sédiments. Le réseau hydrographique est bien défini.*

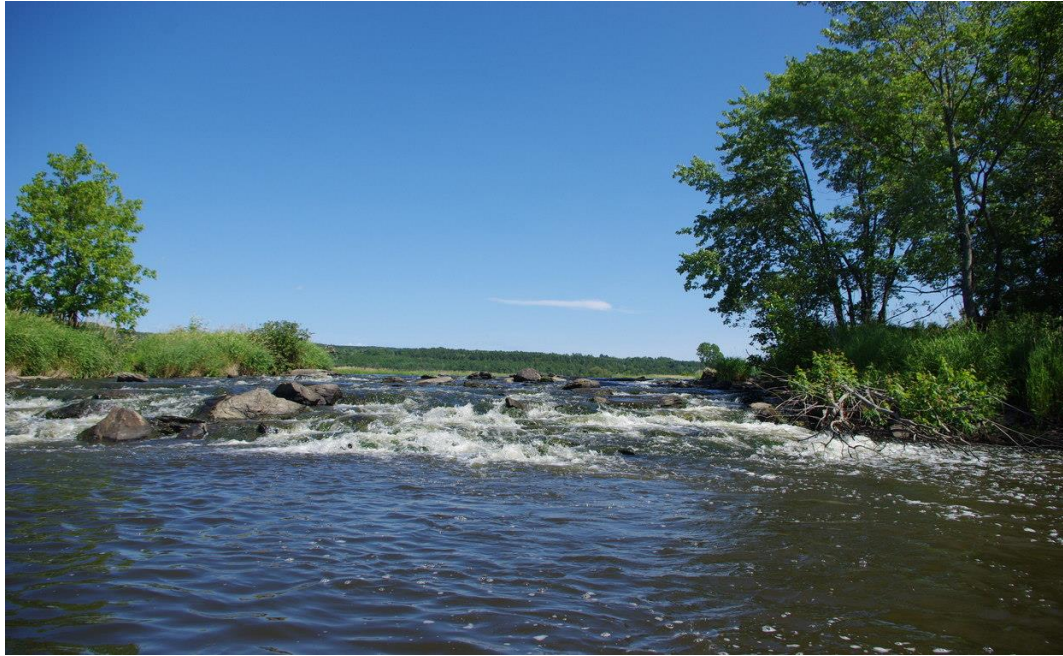
Les eaux du lac sont évacuées par un déversoir en enrochement d'une dénivelée de 1,30 m (photo 6). Les paramètres du déversoir sont montrés sur les plans no 6 et 7. On remarque que l'écoulement actuel se produit par trois déversoirs séparés. Même si nous ne possédons pas de plans du barrage, nous présumons que lors de sa mise en service, la crête déversante avait la même élévation sur toute la longueur, et que la formation des trois déversoirs a été créée par une érosion progressive de cette crête. Nous estimons que l'élévation de la crête dans les années cinquante était de 48,85 m. Il est à noter que la diminution du niveau d'eau du réservoir a encore davantage accéléré la dégradation de la capacité de rétention de sédiments de l'Étang Stater.

*Photo 6 Vue de l'aval sur le déversoir.*

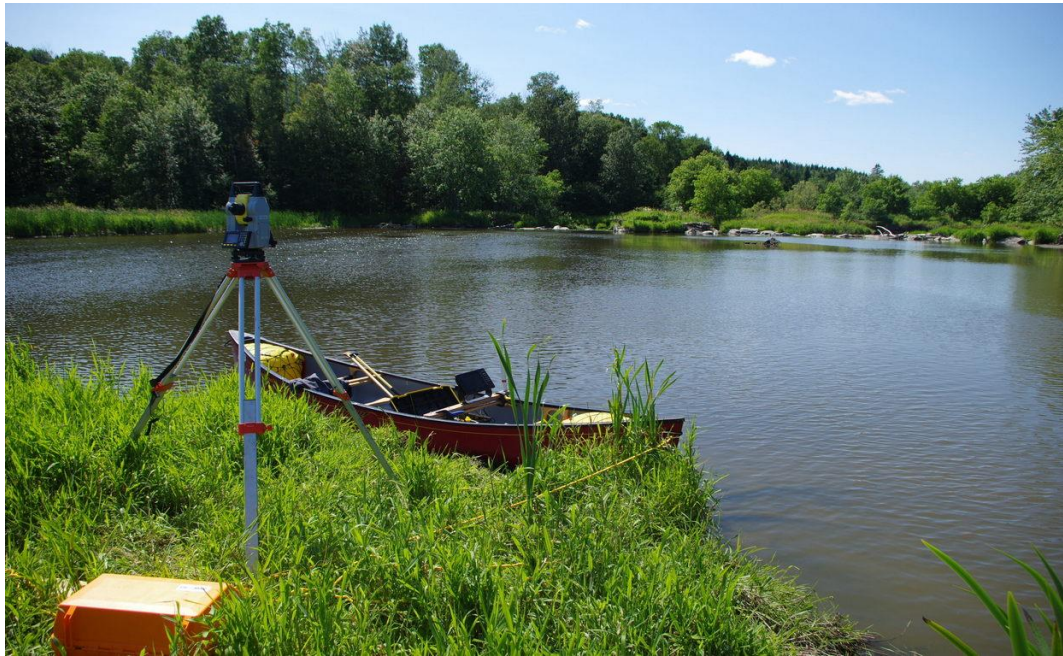
*Photo 7 Vue de l'amont sur le déversoir. On remarque la présence d'une végétation abondante dans le déversoir.*

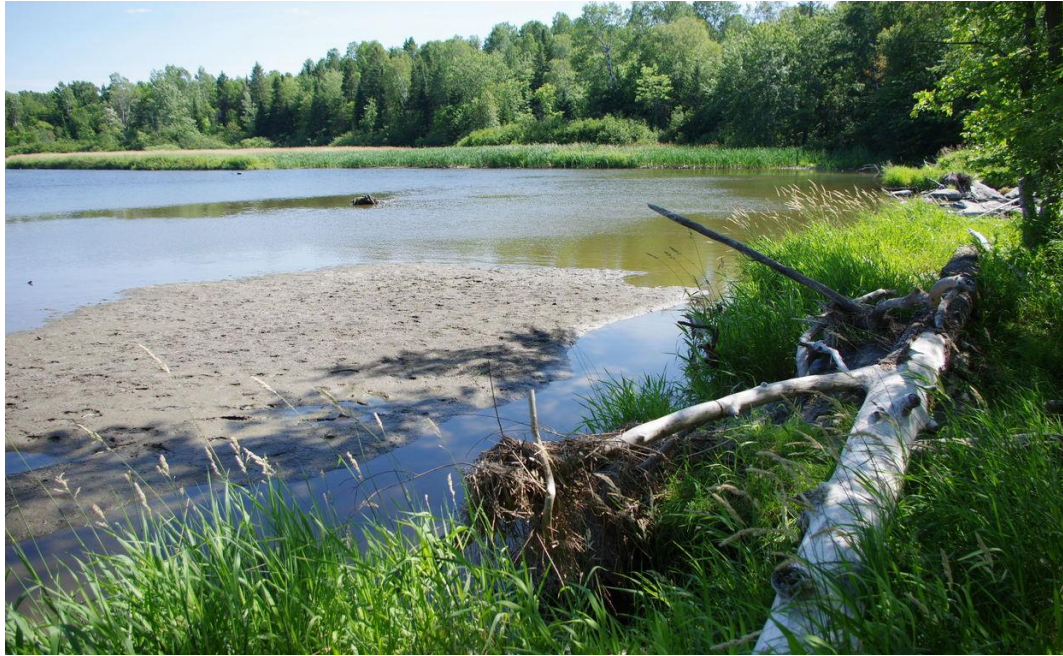
En général, la surface du déversoir est composée de grosses pierres. Une telle rugosité est favorable à la rétention des corps flottants (photo 8). À la suite d'une obstruction partielle, de nouvelles voies d'écoulement peuvent se créer.

*Photo 8 Des corps flottants peuvent partiellement obstruer le déversoir.*

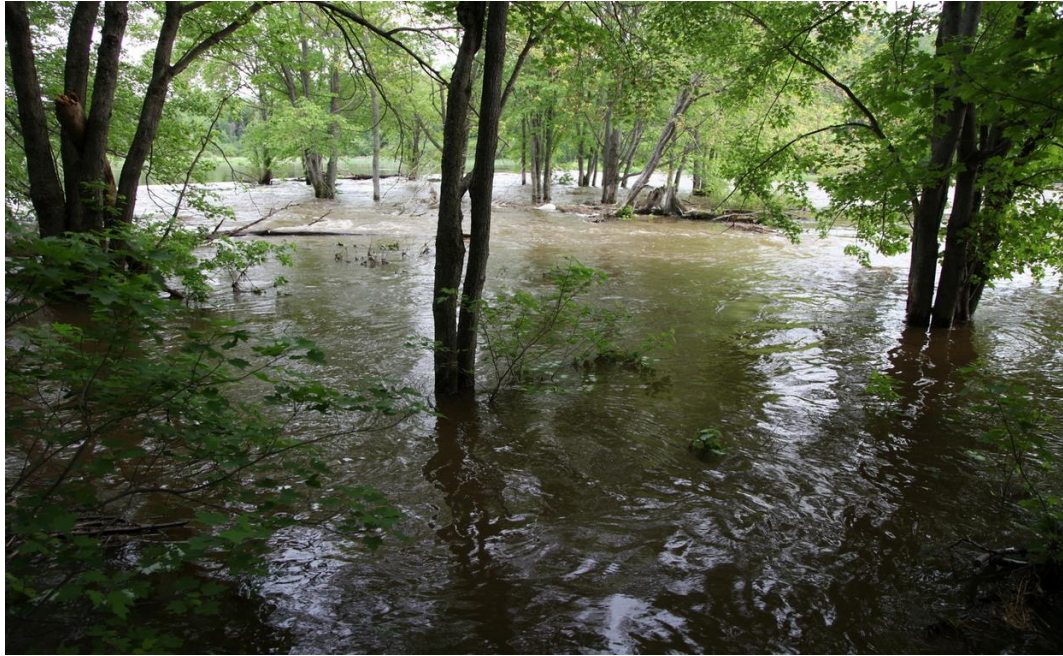
Actuellement, les eaux sont transitées par trois déversoirs présentant une longueur totale de crête déversante de 39 m. Seulement en période d'hydraulicité importante, la lame d'eau s'étale sur la totalité du déversoir, d'une longueur de 110 m. Cette situation se produit à partir d'un débit de 20 m<sup>3</sup>/s. Il est à noter que le déversoir est colonisé par des arbres matures qui réduisent considérablement les conditions d'écoulement et qui favorisent la déposition des corps flottants (photo 9).

*Photo 9 Lors des périodes de forte hydraulité, la totalité du déversoir contribue à l'évacuation de la crue. On remarque la forte rugosité causée par la présence d'arbres et de débris.*

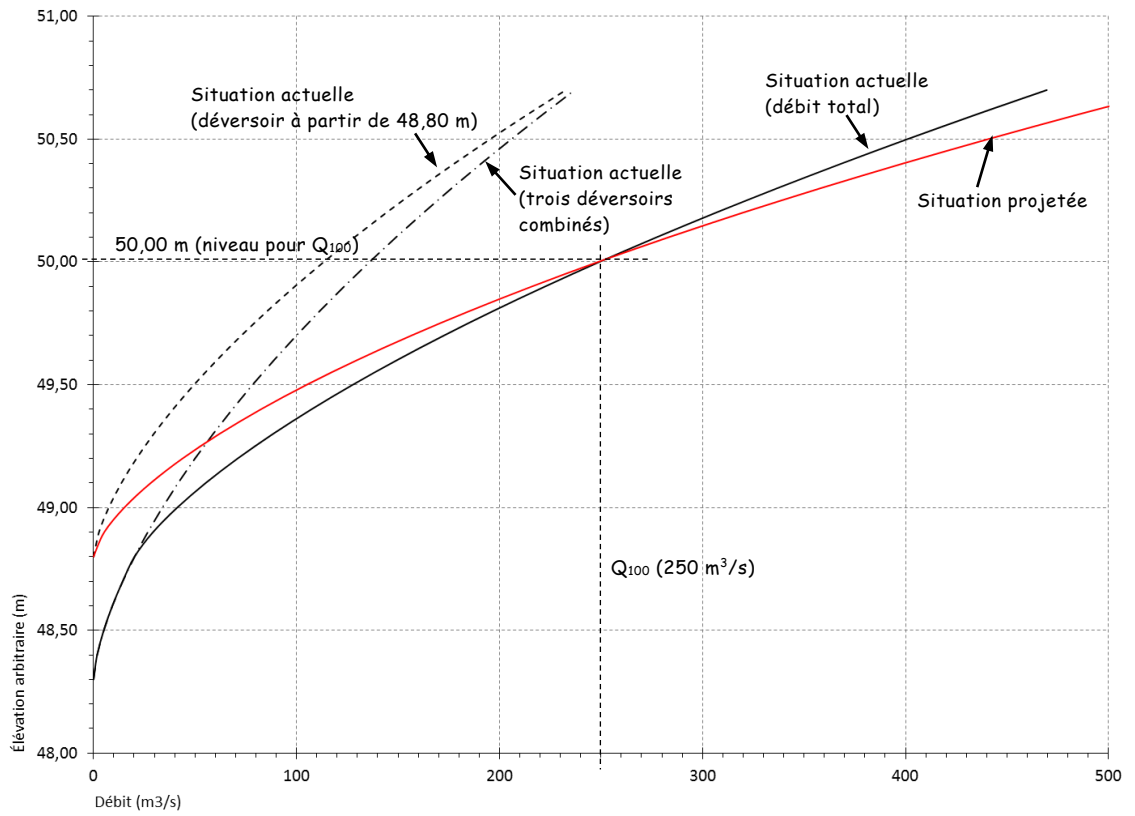
En terme hydraulique, le déversoir reconstruit permettrait des conditions d'écoulement plus efficaces (surface plus lisse). La crête déversante projetée est située à une élévation de 48,80 m. La figure 1 compare la situation projetée aux conditions actuelles. On constate que pour les débits de forte ampleur, le niveau d'eau est similaire à la situation actuelle. Cette constatation nous permet d'affirmer que lors d'un rétablissement de la crête déversante au niveau d'origine, il ne serait pas nécessaire de rehausser la digue existante pour respecter la revanche prescrite.

Figure 2 Capacité transitoire du déversoir en enrochement du barrage Étang Stater (situation actuelle et projetée).

L'une des possibilités pour réduire la charge sédimentologique charriée en aval de l'Étang Stater est la consolidation du déversoir et le rétablissement de sa cote d'origine (voir plans 8 et 9).
