L'ASSOCIATION DE PROTECTION DU  
LAC À LA TRUITE D'IRLANDE

# RÉHABILITATION DU LAC À LA TRUITE EST-ELLE POSSIBLE ?

Miroslav Chum, ing., M.Sc.

*30 juillet 2025*

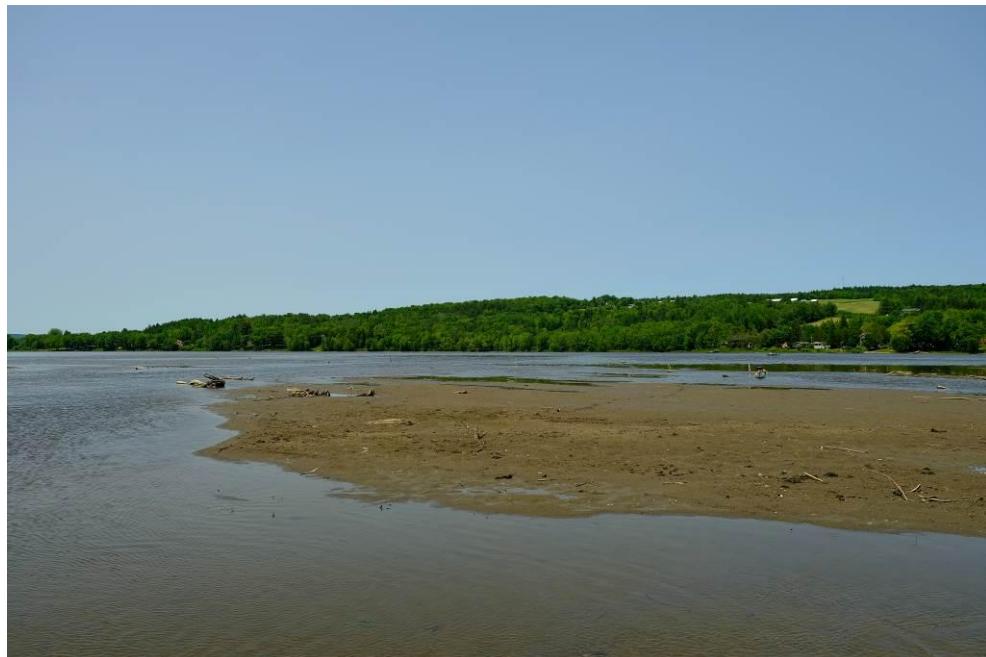
*Photo 1 Vue générale du lac à la Truite à partir de l'embouchure de la rivière Bécancour.*

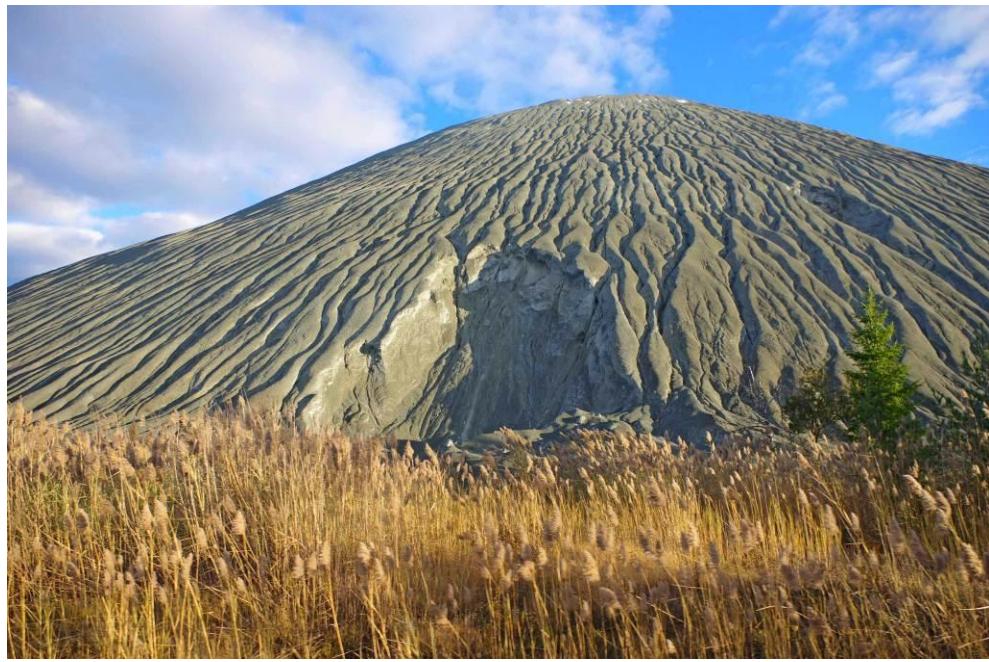
*Photo 2 En amont du lac à la Truite, une grande superficie du bassin est occupée par les résidus miniers. Les dépôts miniers d'une forte pente et non stabilisés sont responsables d'un apport important de sédiments vers le réseau hydrographique.*  
Photo de 2020.

Naturellement, la vaste exploitation minière de la région a laissé des marques indélébiles sur le réseau hydrographique. Encore aujourd’hui, les apports en sédiments provenant des haldes minières sont très importants (photos 2 et 3). Étant donné la grande étendue des perturbations, la quantité de sédiments charriée par la rivière est considérable. Même l’étang Stater, d’une superficie de 0,65 km<sup>2</sup>, est pratiquement comblé (photo 3). Sa capacité maximale d’accumulation de sédiments est actuellement atteinte et il ne remplit plus sa fonction.

Les apports de sédiments provenant des pentes abruptes et non stabilisées des haldes des résidus miniers constituent une source locale et bien identifiée des matières charriées par la Bécancour. La proximité des haldes de la rivière rend tout aménagement de bassins de rétention prohibitif.

Comme constaté lors de plusieurs visites du bassin versant et confirmé par plusieurs études, on retrouve une multitude de sources de sédiments dans la partie supérieure du bassin de la Bécancour. Même si on dénombre différents apports en sédiments, on devrait corriger en priorité les sources ponctuelles. En général, les sources ponctuelles sont faciles à localiser et une intervention peut être circonscrite sur un site relativement restreint. Par exemple, une intervention visant à réduire les apports provenant des haldes minières peut avoir une ampleur relativement restreinte, tout en procurant un gain considérable et mesurable au bilan sédimentologique de la rivière Bécancour.

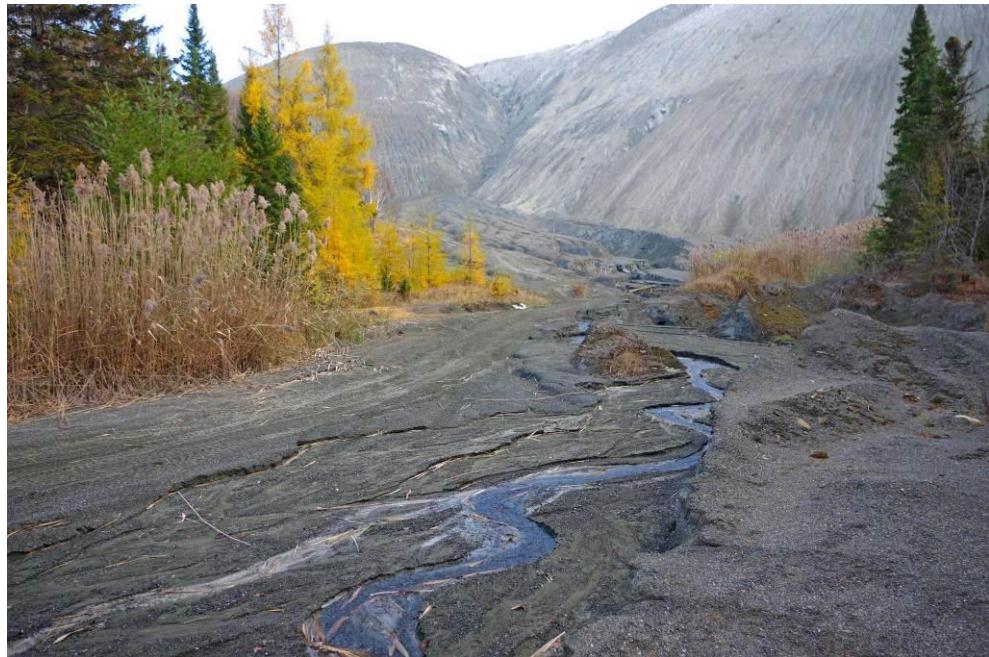
*Photo 3 Par des voies d'écoulement, un grand volume de sédiments se déplace vers la rivière Bécancour et se dépose dans les zones de ralentissement du courant, perturbant l'écosystème naturel.*  
Photo de 2020.

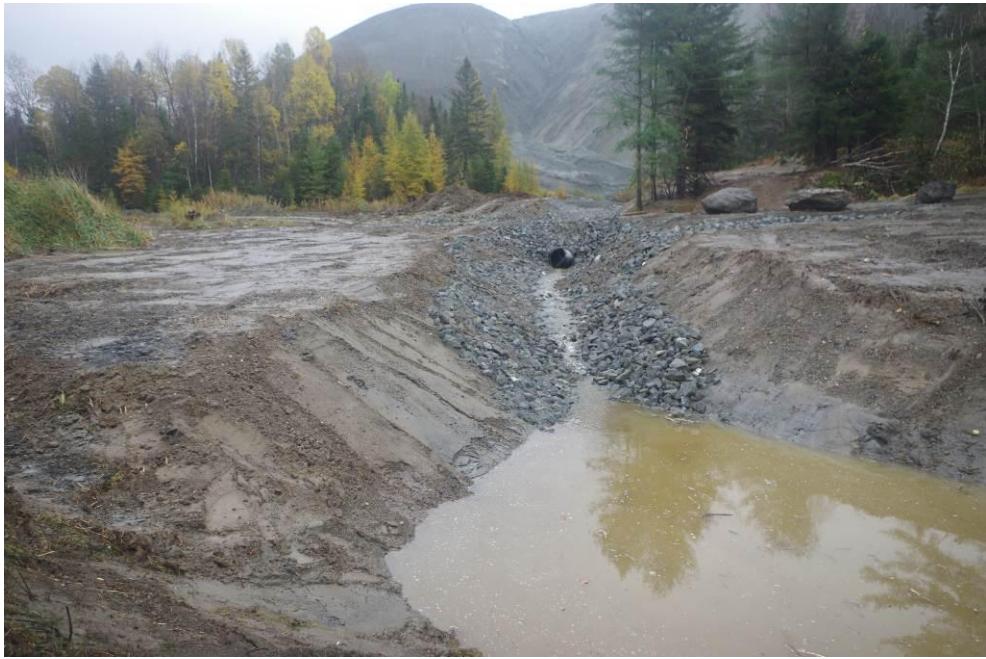
*Photo 5 Un petit étang de sédimentation a été réalisé en 2021.*

Il est à noter qu’en 2021, les travaux de mise en place d’un petit bassin de rétention ont été réalisés sur un petit cours d’eau drainant les haldes. Un tel aménagement a permis de mieux comprendre la dynamique sédimentologique des dépôts et, par les vidanges périodiques, évaluer la quantité de sédiments générée par les structures minières. La gestion de ce bassin et son suivi est sous la responsabilité du Groupe de concertation des bassins versants de la zone Bécancour (GROBEC).

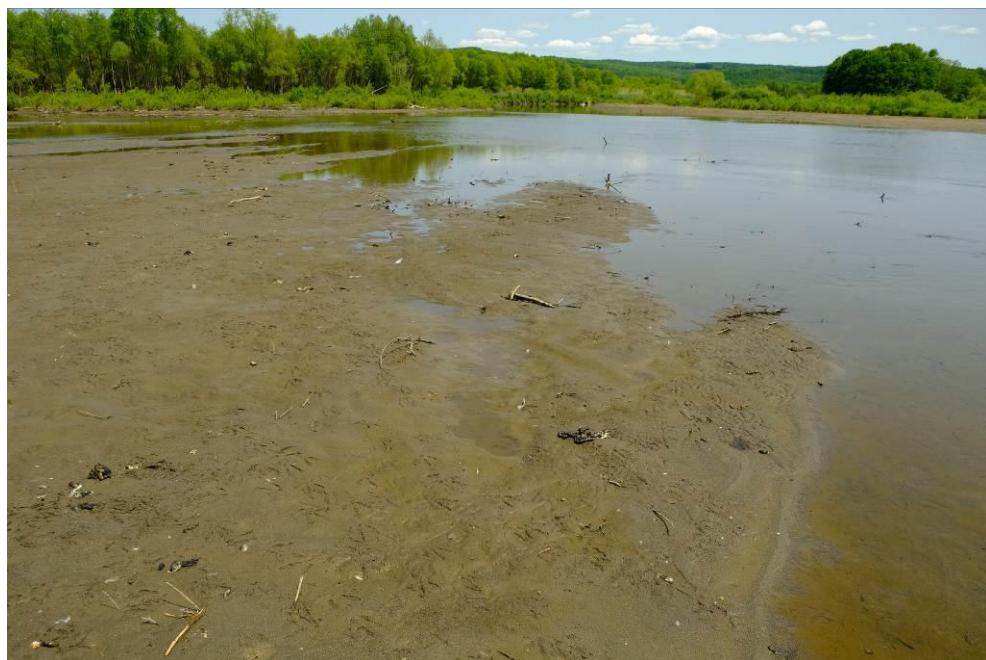
*Photo 6 La diminution des vitesses d'écoulement en amont du lac est responsable d'une accumulation importante de sédiments.*

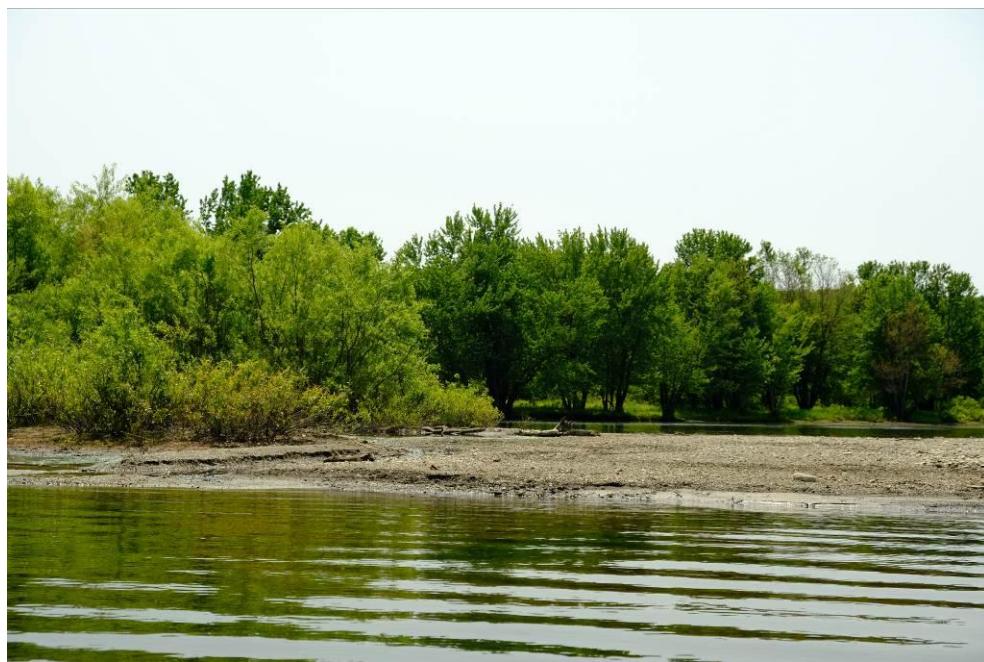
- 3) Le cône de déposition du ruisseau Venlo a également progressé vers le lac. Cependant, l'ampleur du phénomène est significativement moindre qu'en amont du lac (photo 7).

*Photo 7 Le cône de déposition du ruisseau Venlo est principalement composé de sédiments grossiers.*

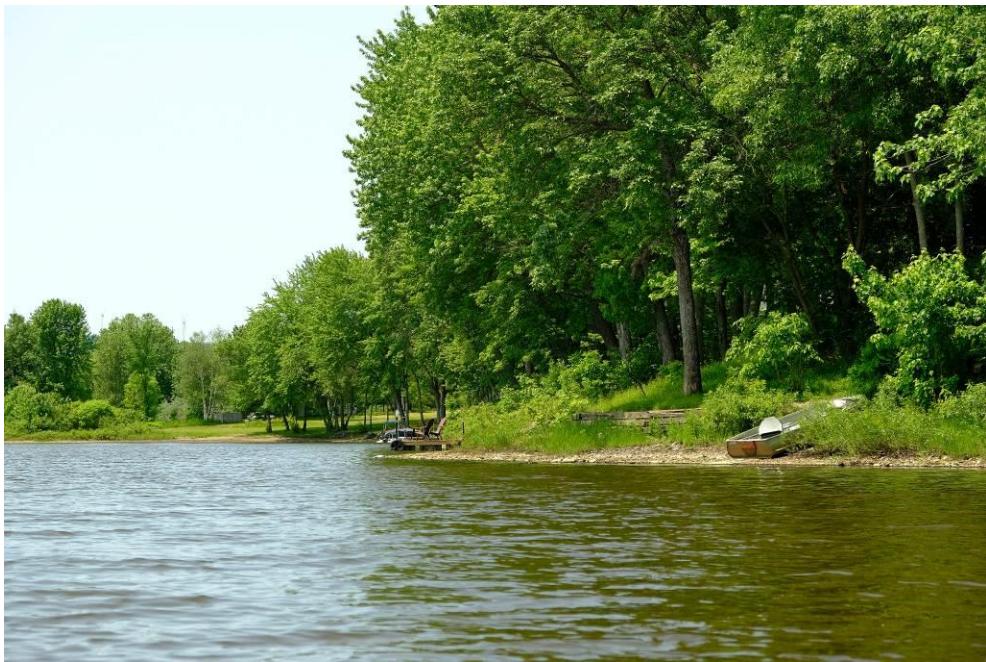
- 5) Sur le pourtour du lac, aucune zone d'érosion significative n'a été relevée.
- 6) Les rives urbanisées ne semblent pas être affectées par les perturbations majeures (photo 9). Ces rives représentent approximativement 10 % de la longueur totale du rivage.
- 7) La quasi-totalité des sédiments déposés au lac provient du bassin via la rivière Bécancour. Il semble que les rives du lac ont un impact mineur sur la morphologie du plan d'eau.

*Photo 9 Les rives urbanisées ne semblent pas être affectées par les perturbations majeures.*

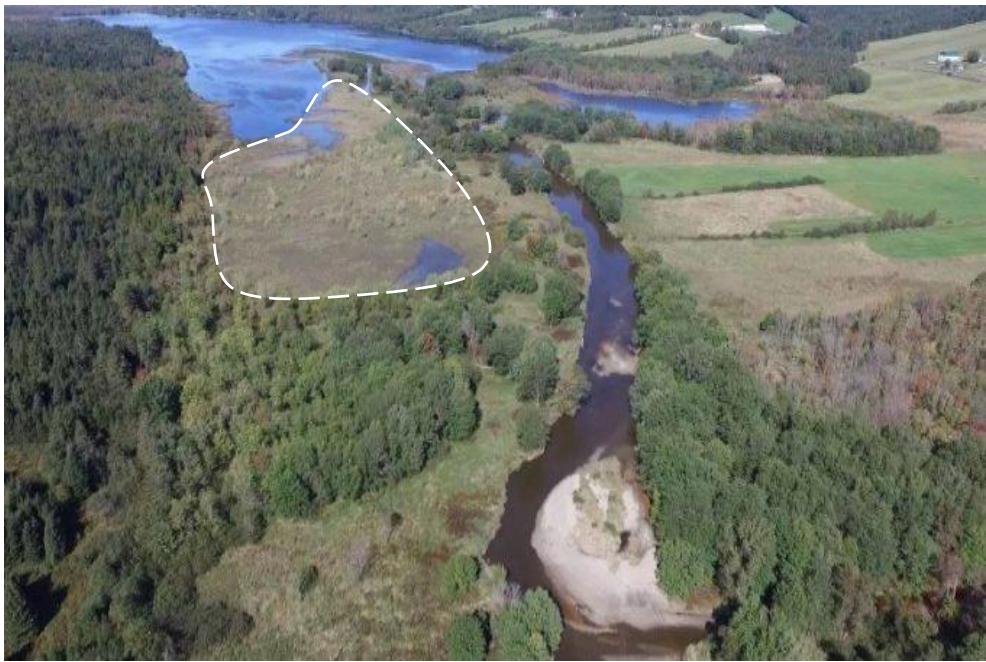
- 1) À la tête du lac, on observe une importante accumulation de sédiments minéraux et organiques. Le lac s'envase et se comble en se transformant en marais puis en prairie humide ou forêt. Cette évolution est observable au sud-est du lac

(photo 10). Il est évident que ce cône de déposition progressera et envahira de plus en plus la superficie lacustre.

*Photo 10 La tête du lac à la Truite. Le phénomène de transformation du milieu lacustre en marécage et en prairie humide est bien visible. Photo gracieuseté de l'APLTI.*

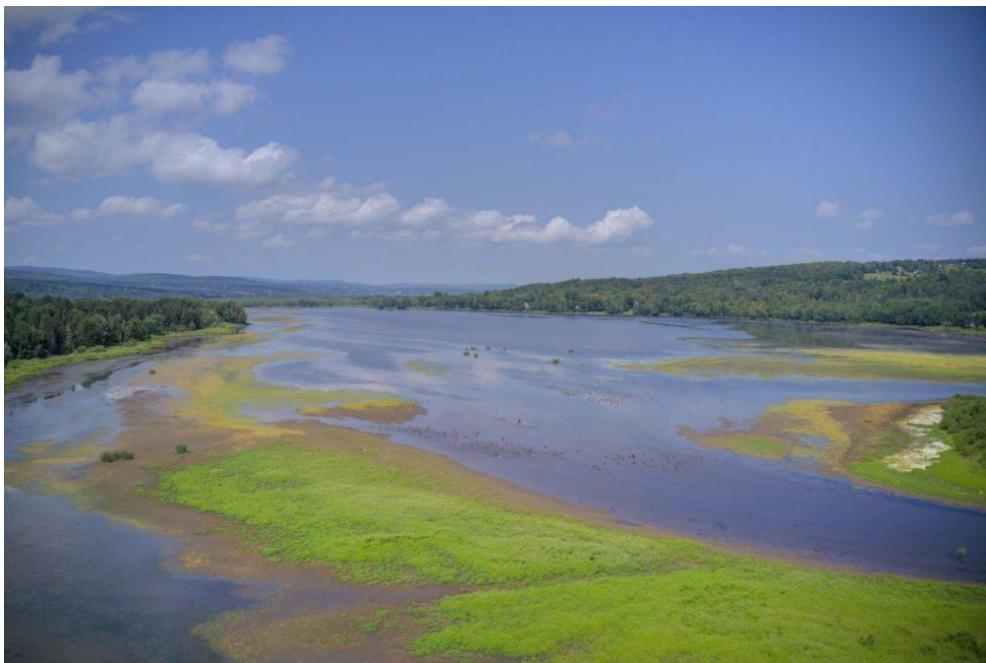
- 2) La languette de sable actuellement présente entre la rivière et la rive se fortifiera et refermera davantage l'extrême sud-est du lac, favorisant ainsi le vieillissement de cette étendue par la prolifération d'algues et de plantes aquatiques (photo 11).

*Photo 11 La languette présente à la tête du lac se fortifiera en refermant progressivement cette partie du lac. Photo gracieuseté de l'APLTI.*
