LE LAC À LA TRUITE D'IRLANDE EN VOIE DE DISPARITION

MÉMOIRE

Janvier 2015

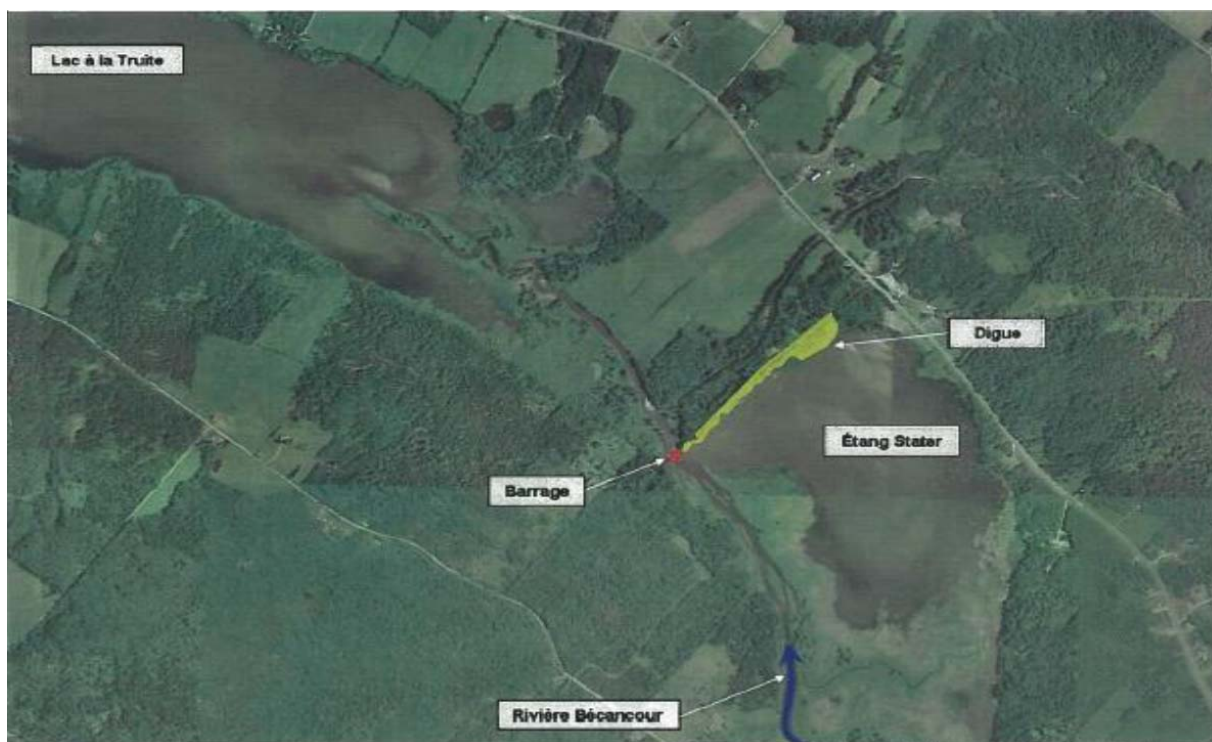
Carte 1 : Localisation du lac à la Truite, de l'Étang Stater et du barrage construit en 1954 (Demers, 2012)

Au préalable, soit en 1954, Lake Asbestos aura pris soin de construire plusieurs bassins de sédimentation. Un premier bassin aurait ainsi été construit près de la route Chrétien à Irlande entre la rivière Bécancour et la rivière au Pin. Une canalisation y aurait apporté les boues et un second conduit retournait l'eau clarifiée vers le lac Noir afin de faciliter le processus de vidange (voir *Annexe III*). Un barrage a aussi été construit à ¾ de milles en amont du lac à la

Truite d'Irlande créant ainsi un lac artificiel de 1¾ mille de longueur et de ¾ mille de largeur (entre 125 ha et 225 ha) qui a pour effet final d'agrandir l'Étang Stater déjà présent (Photo 2 et Carte 1). Le but était de créer un second bassin de sédimentation afin d'éviter tout enlèvement du lac à la Truite d'Irlande en cas de bris des autres structures.³

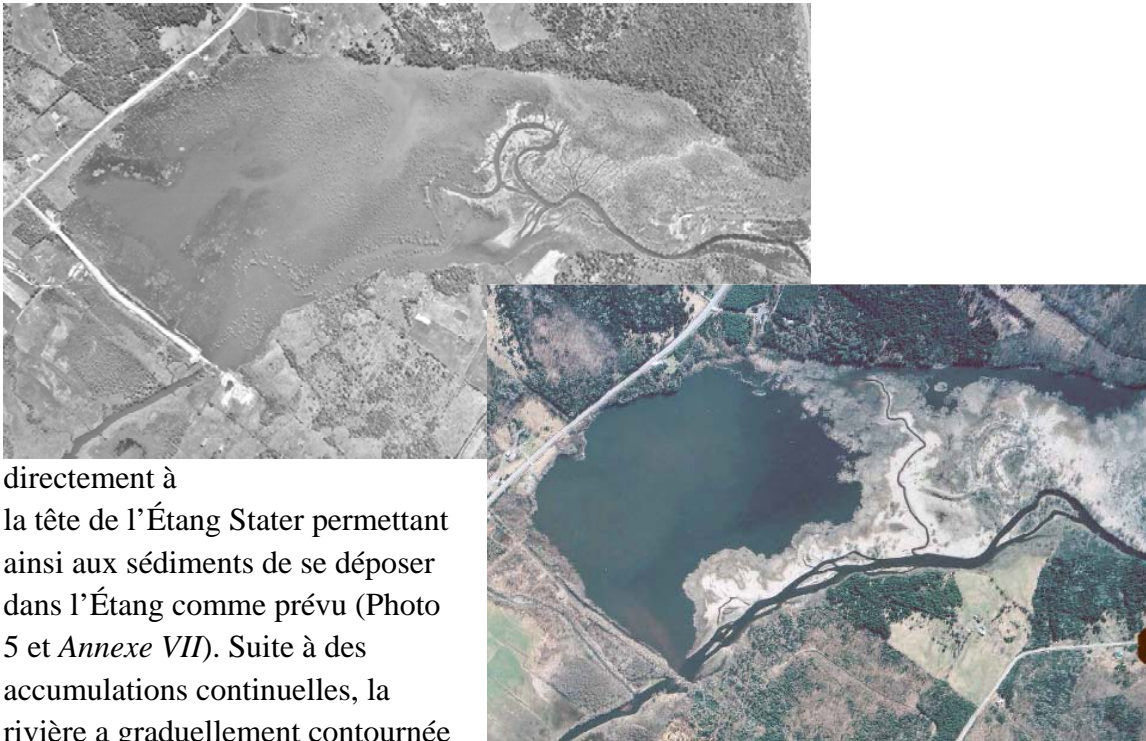
« © Gouvernement du Québec »
Photo 5 : Étang stater en 1959 (à gauche) et 2008 (à droite)

directement à la tête de l'Étang Stater permettant ainsi aux sédiments de se déposer dans l'Étang comme prévu (*Photo 5 et Annexe VII*). Suite à des accumulations continues, la rivière a graduellement contournée l'Étang Stater (*Annexe VII*). Ce dernier n'est maintenant plus un

élargissement de la rivière Bécancour comme prévu, mais s'étend tout à fait en parallèle de la rivière. Il ne peut donc plus jouer son rôle de bassin de sédimentation. En conséquence, les matières en suspension transportées par la rivière Bécancour sont entraînées directement dans le lac à la Truite d'Irlande jouant ainsi le rôle du premier bassin de sédimentation naturel de la rivière. Les photos du barrage à l'*Annexe VIII* et à la *Photo 6* mettent en relief les modifications à l'embouchure de l'étang Stater et l'évolution du barrage au fil des ans.

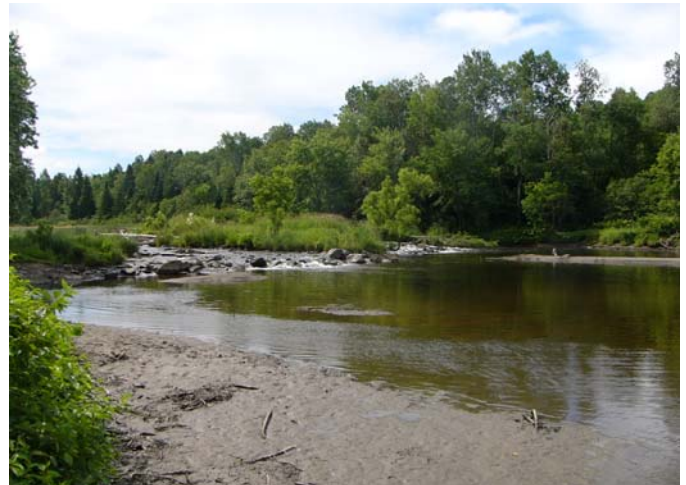
Photo 6 : Barrage de l'Étang Stater (B. Lemay et M. Turcotte, juillet 2014)

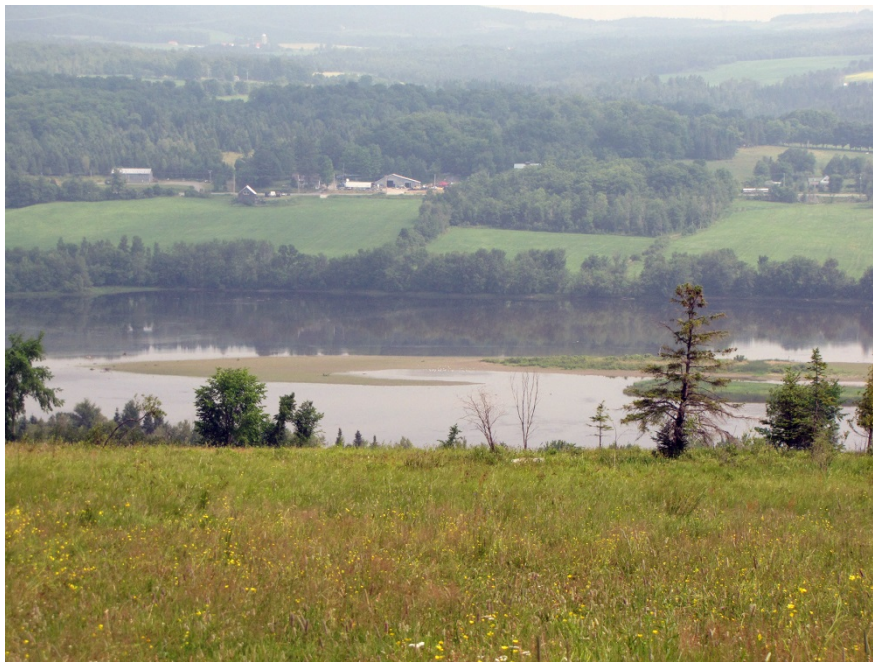
Photo 7 : Lac à la Truite d'Irlande 7 juillet 2010 (Benoît Lemay)

Le lac à la Truite d'Irlande est situé sur le territoire de la municipalité d'Irlande, dans la MRC des Appalaches. Il constitue un élargissement de la rivière Bécancour qui en est le principal tributaire et émissaire. D'une superficie de 124 hectares et une profondeur maximale de 2 mètres, ce lac est classé hypereutrophe soit dans un vieillissement prématuré. Pourtant, il y a une soixantaine d'années, le lac à la Truite d'Irlande était selon des témoins un lac d'une profondeur de 25 à 30 pieds (7,7 à 9,2 m) et poissonneux (d'où son nom). M. Benoit Lemay, un citoyen de la municipalité d'Irlande âgé de 66 ans se rappelle: «Quand j'avais cinq ou six ans et que mon père décidait que l'on mangerait de la truite, on partait une heure sur le lac et on en avait pour toute la famille». En somme, suite aux 60 dernières années la situation a bien changé et on peut maintenant constater à l'œil nu l'ensablement et l'envasement du lac à la Truite d'Irlande (*Annexe I*).

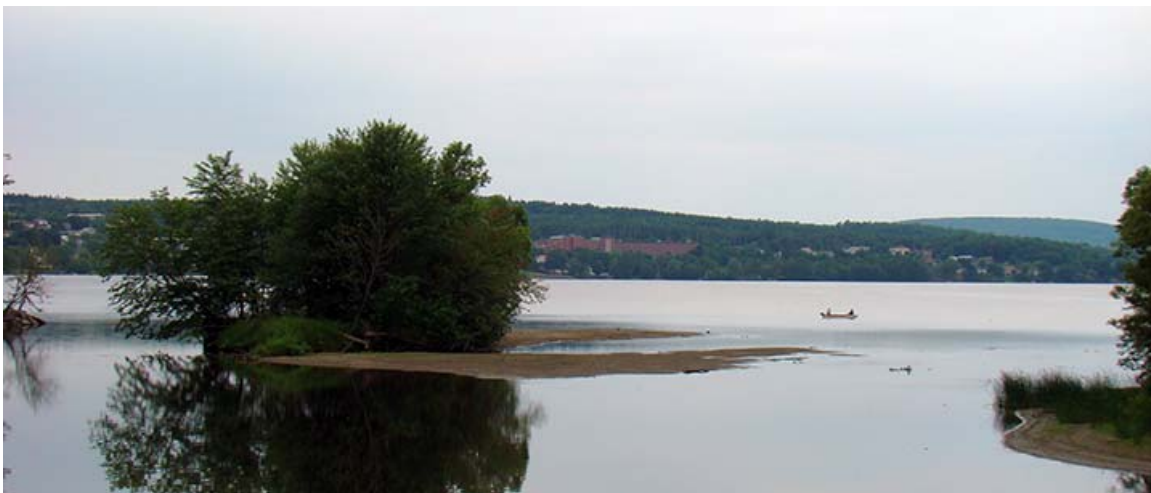
Photo 9 : Embouchure de la Bécancour au lac William (Laurier Larose Juillet 2011)

Le lac William, situé à quelques kilomètres en aval du lac à la Truite d'Irlande, a aussi des problématiques d'accumulation de sédiments plus précisément à l'embouchure de la rivière Bécancour (*Annexe II*) et des rivières Dubois et Pinette. Ce phénomène inquiète au plus haut point les membres de l'Association du lac William (ALW) qui ont mandaté leurs dirigeants d'établir un plan d'action et de vérifier la provenance de ces apports sédimentaires importants.

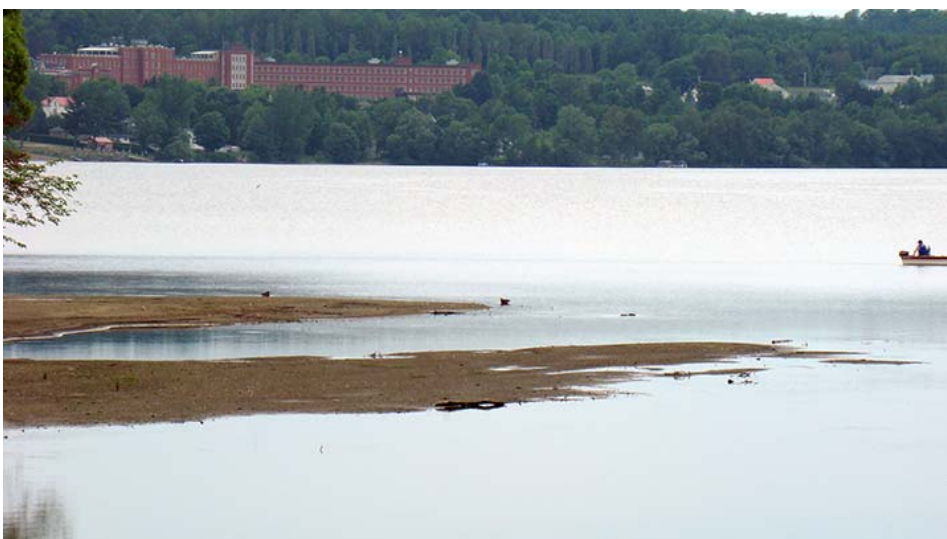
Photo 10: Embouchure de la rivière Bécancour au lac William (Laurier Larose, juillet 2011)

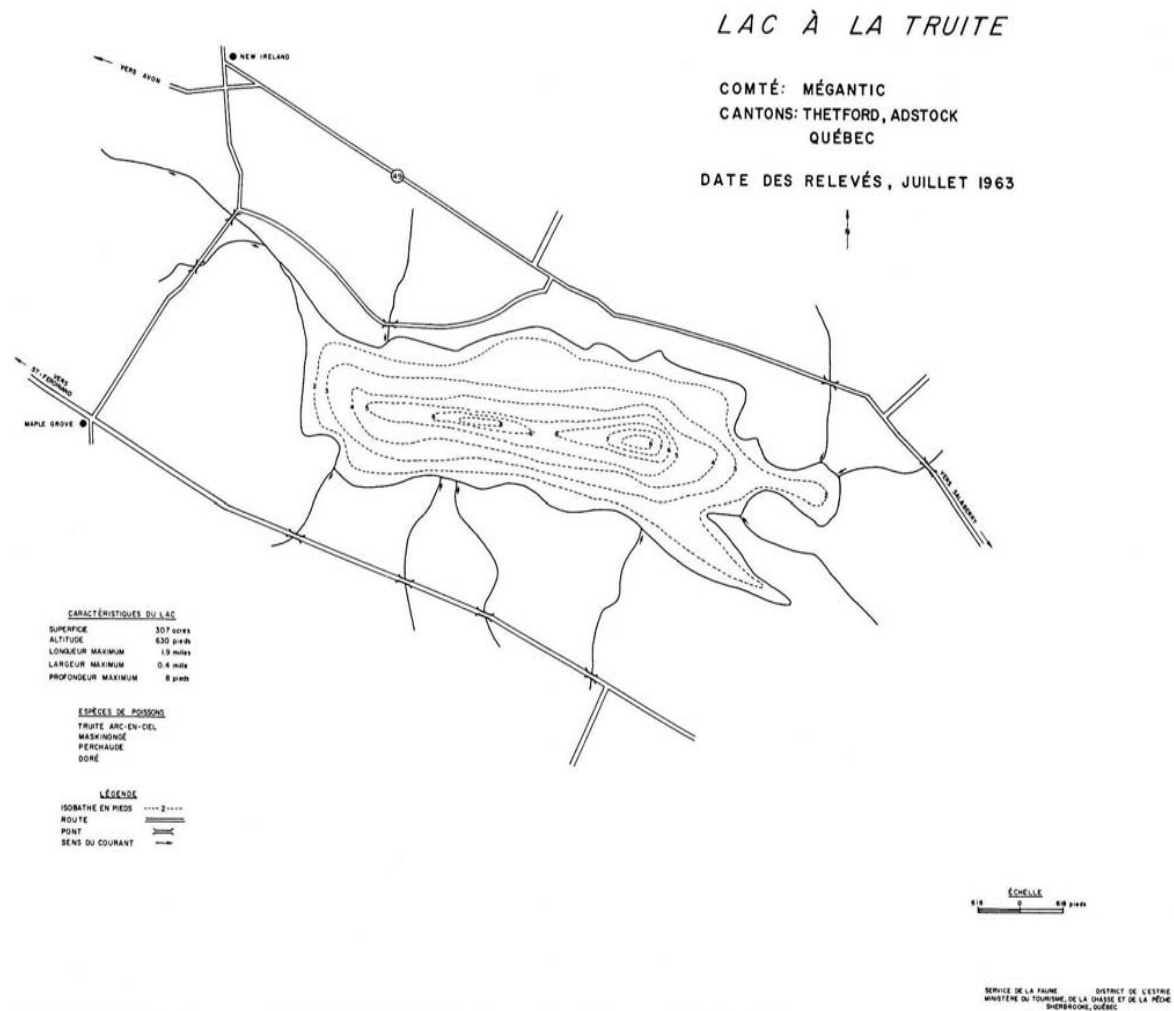
Carte 3 : Carte bathymétrique du lac à la Truite d'Irlande, 1963

Cependant, en comparant les informations rapportées sur la carte bathymétrique du lac à la Truite d'Irlande réalisée en juillet 1963 (*Annexe V*) aux informations qui nous ont été confiées par des riverains en ce qui a trait aux années antérieures à 1954, la profondeur du lac est passée en moins de 10 ans d'une profondeur de soi-disant 7,62 m. à seulement 2,44 m⁴.

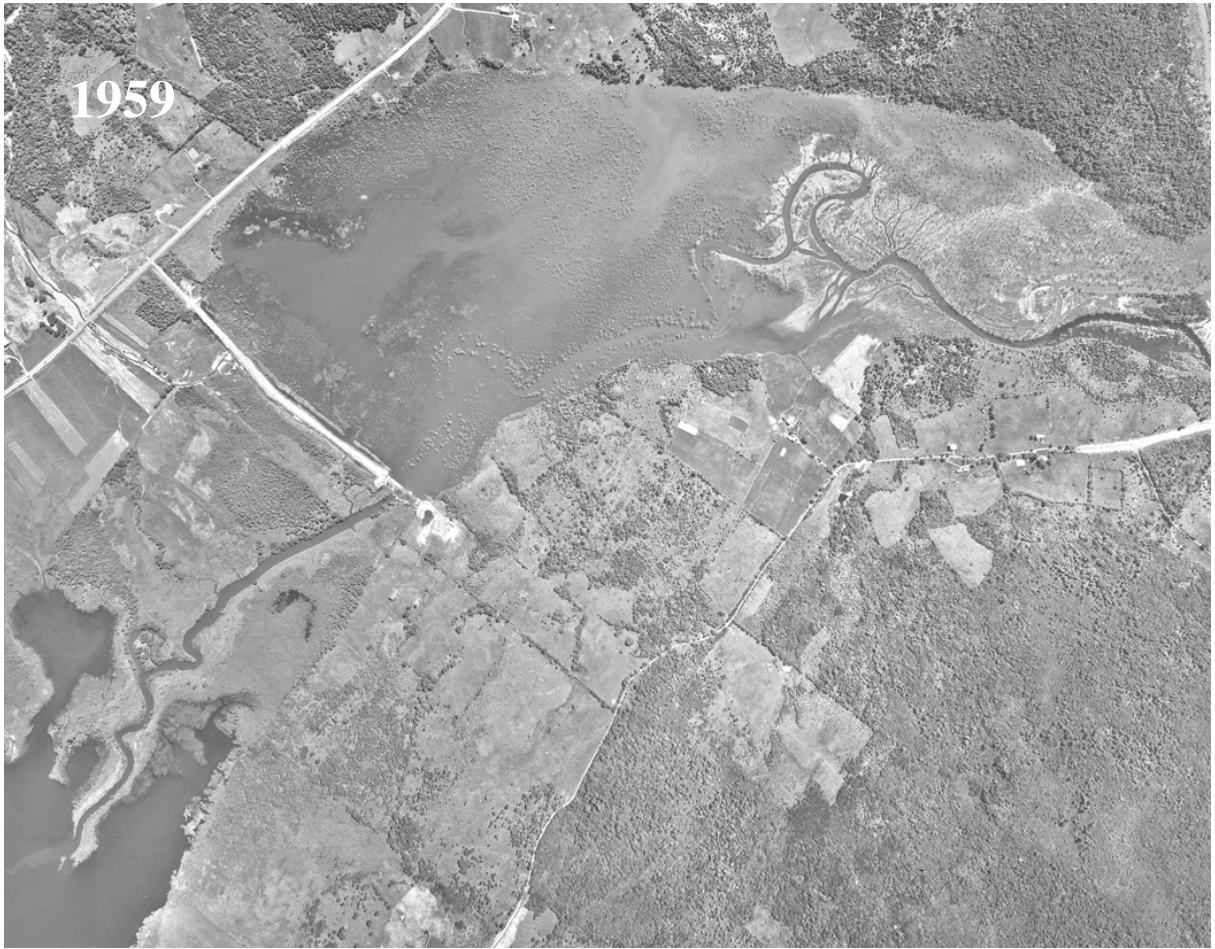
Carte 6 : Étang Stater en 1959

L'analyse des orthophotos de 1959, nous permet de délimiter l'étendue originale de l'Étang Stater et donc d'en évaluer les dimensions. En 1954, l'étang avait une longueur et largeur maximale d'environ 2,8 et 1,2 km respectivement pour une superficie originale d'environ 154 ha (*Tableau 2*). L'Étang Stater s'est cependant ensablé et pour atteindre une superficie d'environ 58 ha en 2008. Les orthophotos de 1959 montrent la rivière Bécancour se jetant

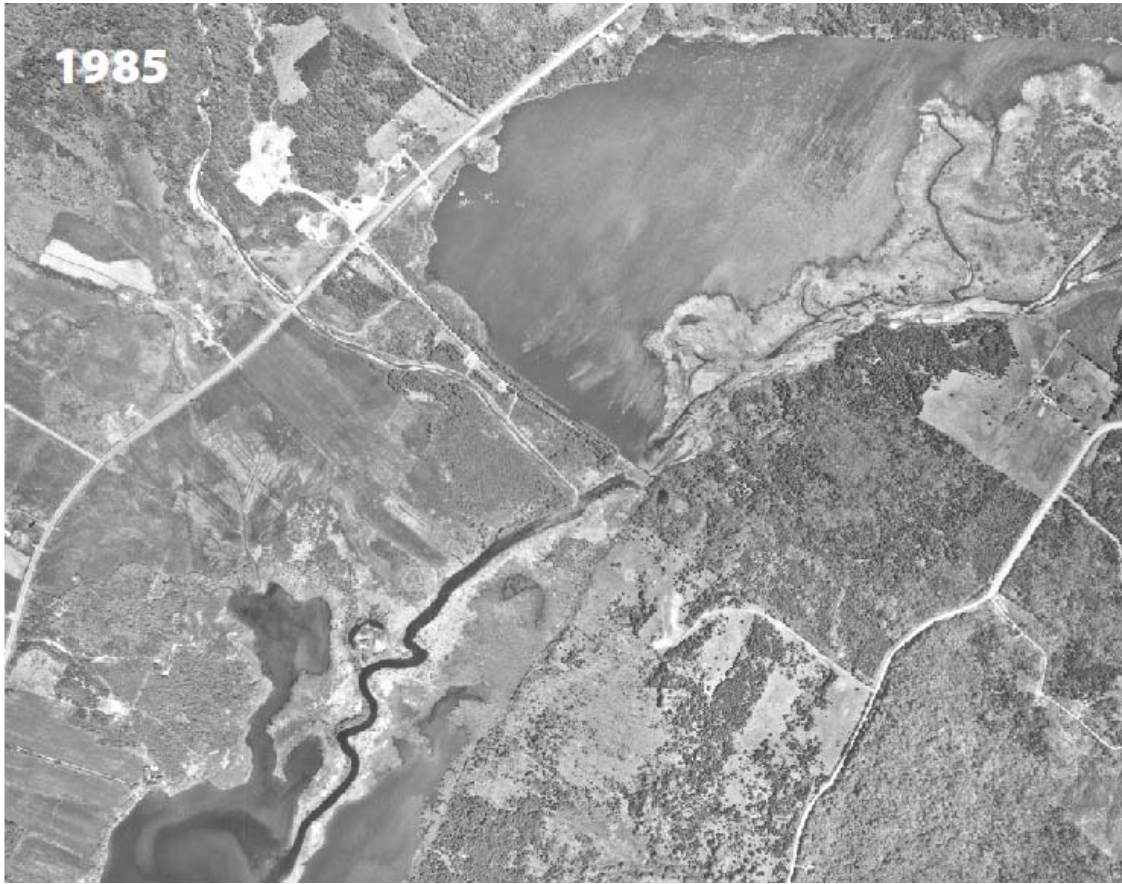
Carte 7 : Étang Stater en 1985

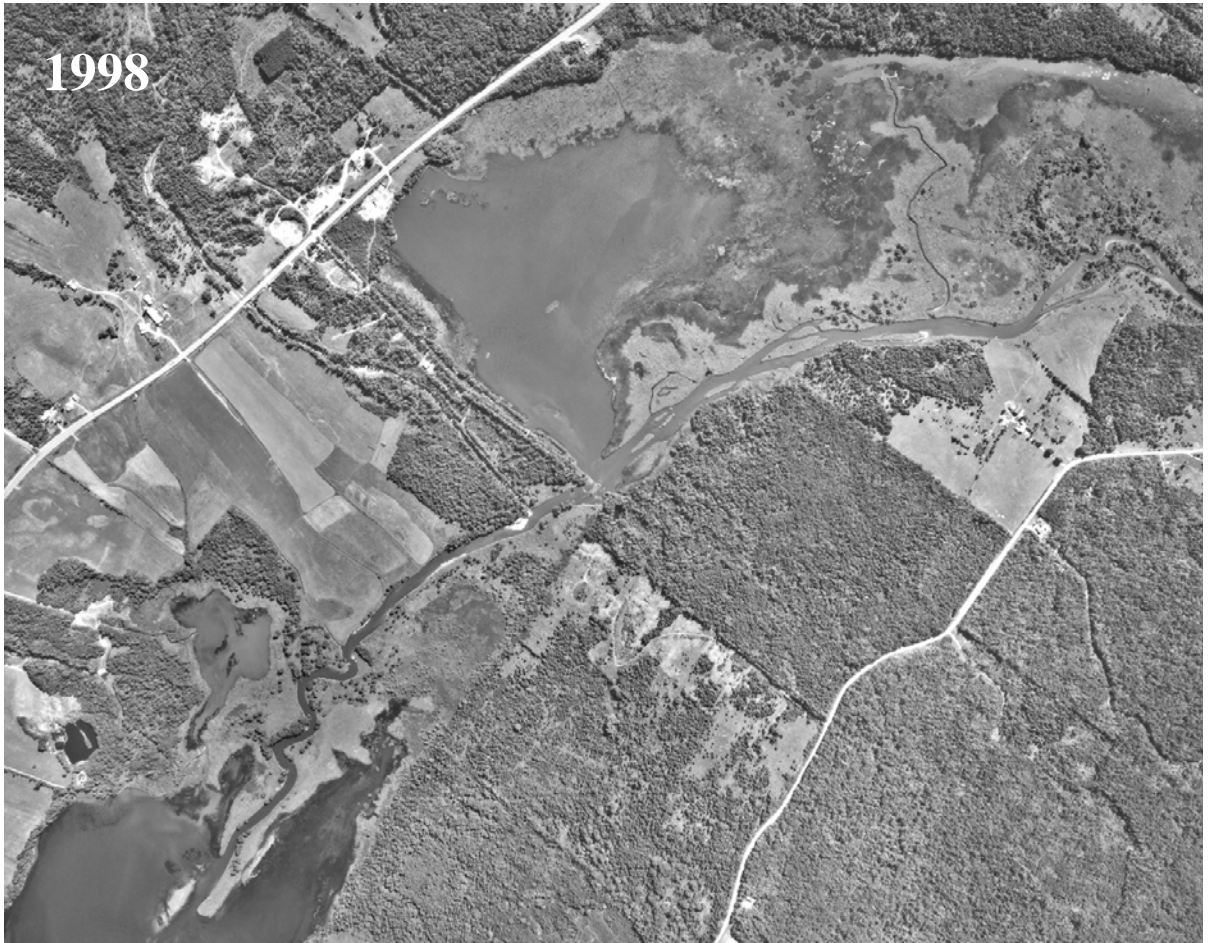
Carte 8 : Étang Stater en 1998

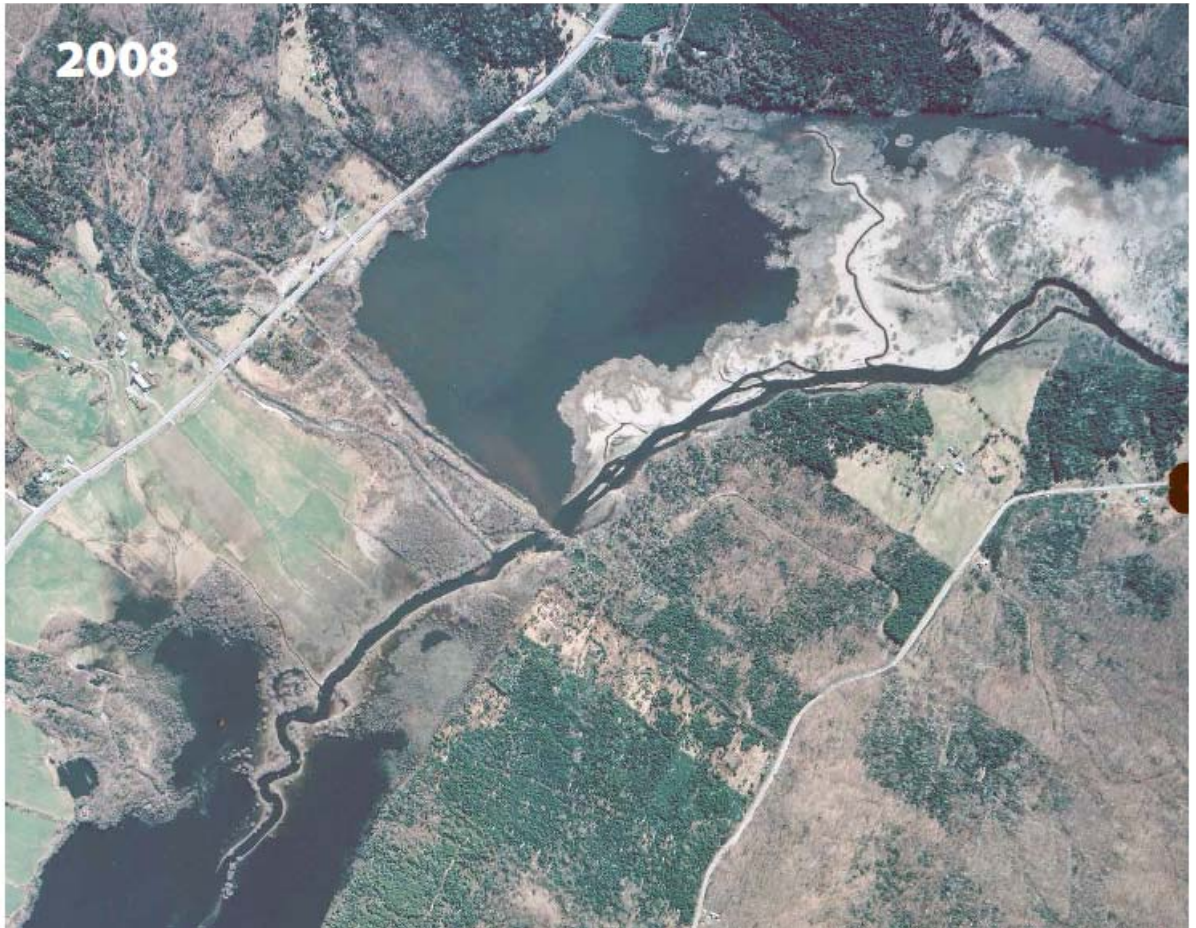
Carte 9 : Étang Stater en 2008

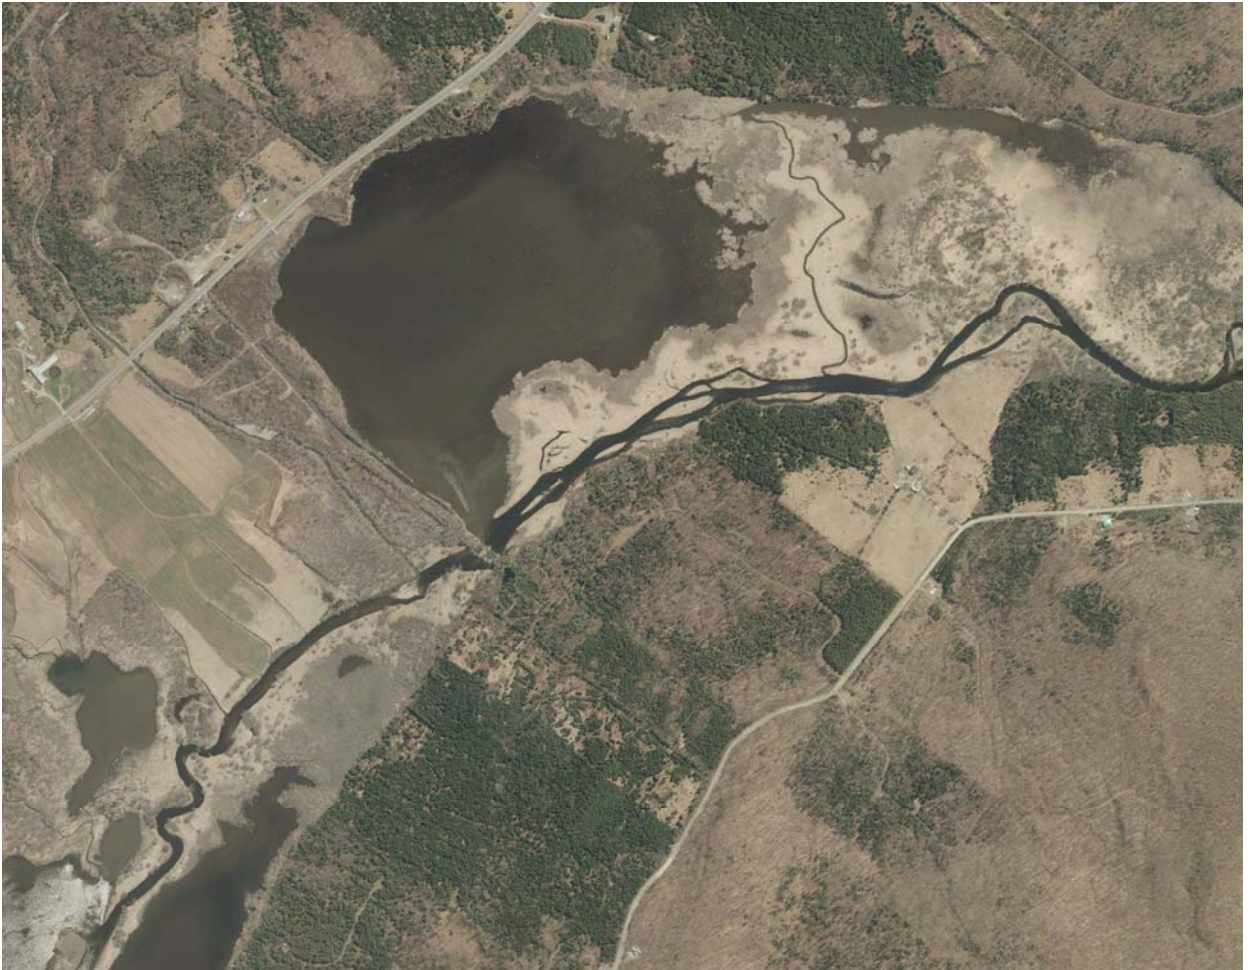
Carte 10 : Étang Stater en 2013

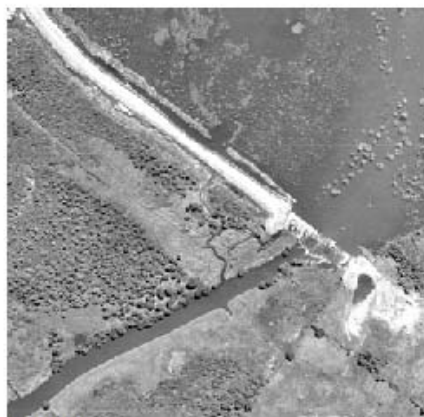
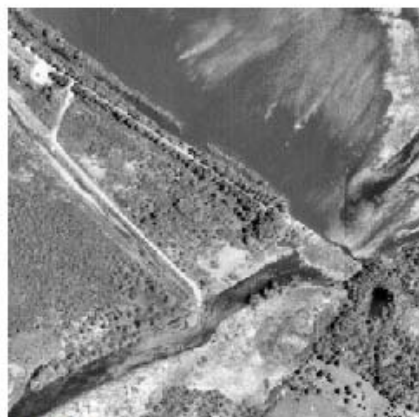
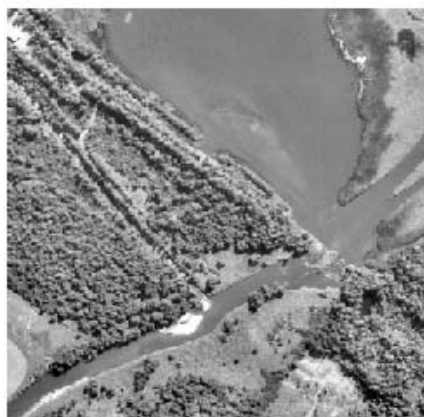
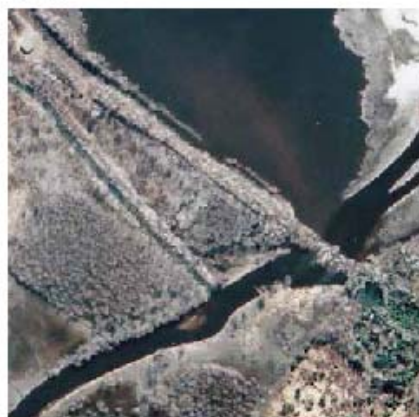
Carte 11 : Barrage de l'Étang Stater en 1959, 1985, 1998 et 2008

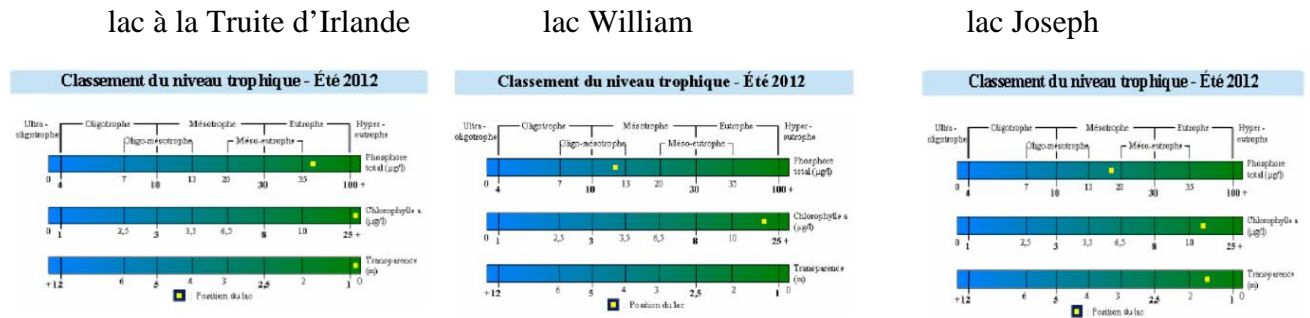
Figure 1 : Classement du niveau trophique pour les lacs à la Truite d'Irlande, William et Joseph en 2012, (MDDEP)

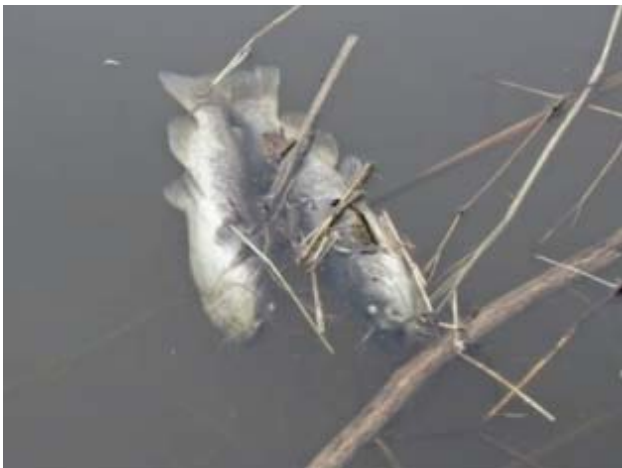
En avril dernier, environ mille poissons de différentes espèces ont été retrouvés sans vie dans l'Étang Stater, un élargissement de la rivière Bécancour situé dans la municipalité d'Irlande. Le même phénomène a également été observé au Lac à la Truite dans la municipalité de Sainte-Anne-du-Sault.

La mortalité serait attribuable à un phénomène assez courant de manque d'oxygène (anoxie) hivernal (winter kill en anglais). Puisque l'hiver a été particulièrement rigoureux, le couvert de glace est demeuré plus longtemps qu'à l'habitude. Survenant généralement en février, le plus bas niveau d'eau (étiage) hivernal a été enregistré en mars cette année.
